Vest brann- og redningsregion

Evalueringsrapport

Brann i MF «Ytterøyningen»
10.10.2019

Evaluering av brannen i MF
«Ytterøyningen» på Halsnøya i
Kvinnherad kommune 10. oktober
2019.

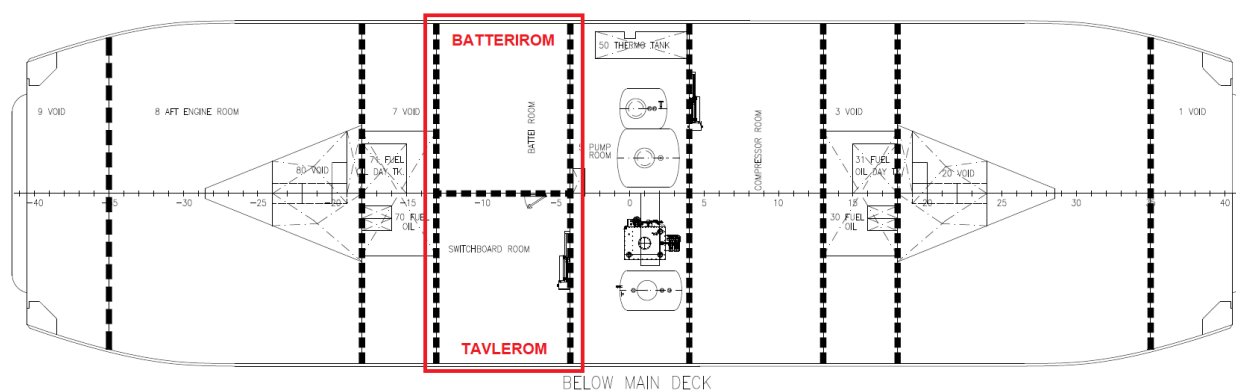
Sprinklaranlegget brukar saltvatn og dekkjer både batterirom og tavlerom (figur 2 og 3). Anlegget må løysast ut manuelt.

Figur 2 – Viser rominndeling under hovuddekket. Batterirom og tavlerom framheva med raudt.

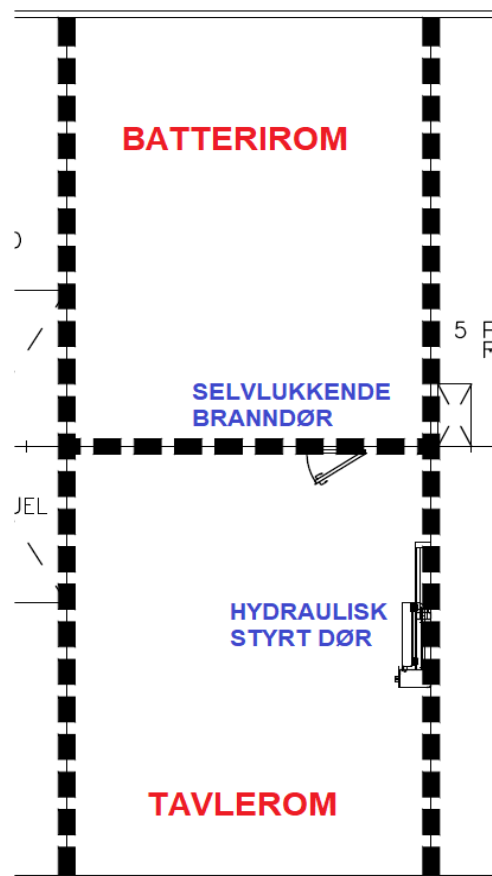
Figur 3 – Utsnitt av teikning av det aktuelle dekket.

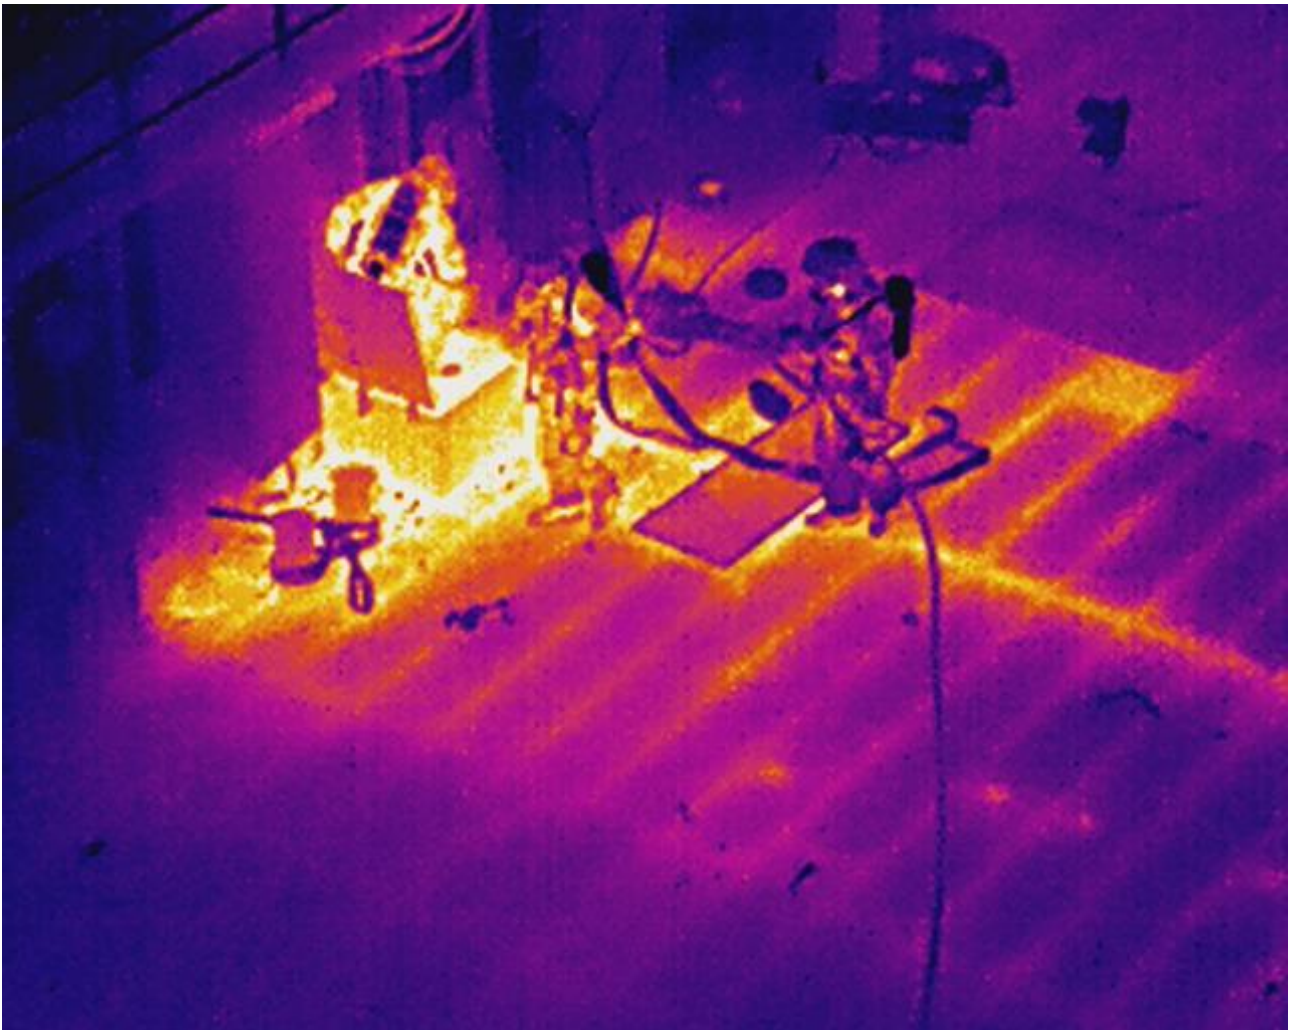
Figur 4 – Bilete teke med IR-kamera på drone. Lyse felt viser høgaste temperatur. Foto: Bergen brannvesen.
