Rapport – Evaluering av hendelse på MS Brim

Vestfold Interkommunale Brannvesen IKS

20.05.2021

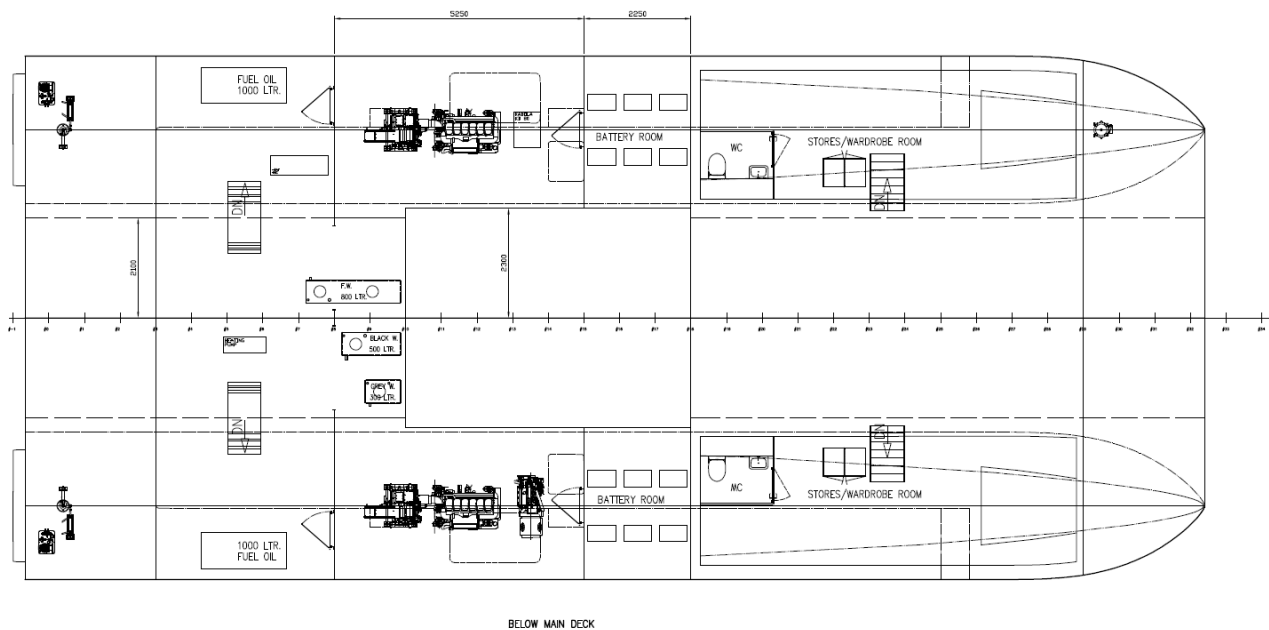
Brannspjeld fra motorrom og batterirom har utløp på dekk ved kasse for redningsvester.

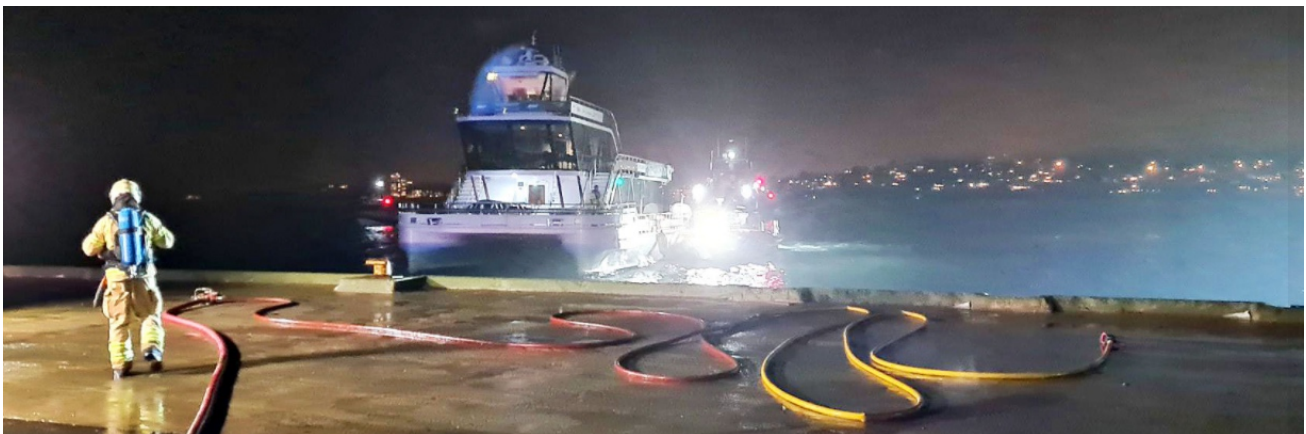
Fartøyet lå til kai klokken 19:40 og det ble iverksatt kjemikaliedykk i båten for å måle gass, temperatur og for å få bedre oversikt over situasjonen i styrbord skrog.

I motorrommet gav gassmåleren utslag og på karbonmonoksid (CO) eksplosjonsfarlige gasser og temperaturen på døren til batterirommet ble målt til ca. 30 °C. Etter en kort stund fikk begge kjemikaliedykkerne i motorrommet en lukt av gass eller røyk i masken som egentlig skal være tett (og ha overtrykk), og trekker umiddelbart ut. På dette tidspunkt var ambulansen på vei til Vallø, så kjemikaliedykkerne blir dekontaminert og behandlet med oksygen frem til ambulansen ankommer etter kort tid. Begge blir undersøkt og sendt til sykehus for ytterligere sjekk med unormale ETCO₂ verdier målt med infrarød måling på finger. På sykehuset blir det gjennomført blodgassmålinger som gir et nøyaktig resultat og begge personene hadde da normalverdier.

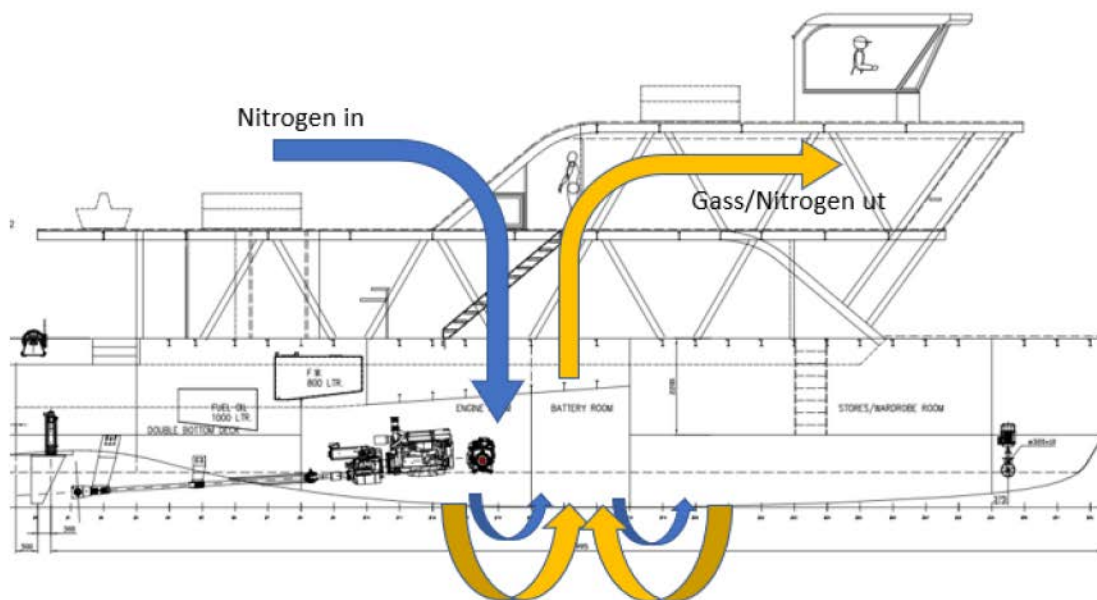
I skroget er fartøyetets motorrom og batterirom plassert ved siden av hverandre hvor batterirommet har brannskiller i klasse A-60 som skulle vært tett. Målinger viste at det kom gass ut i områder det ikke skulle og det ble konkludert med at batterirommet ikke var tett. Motorrom har manuelt brannspjeld. Batterirom har elektrisk styrt brannspjeld.

Siden de brannfarlige gassene samlet seg under dekk foreslo representant fra Corvus Energy at videre løsning kunne være å suge ut gassene fra fartøyet på en kontrollert måte, slik at brannfarlige gasser ikke ble spredt ut i andre rom hvor man ikke hadde kontroll på tenn kilder. Samtidig med dette burde det tilføres nitrogen for å fortrenge oksygenet i luften og forhindre en eksplosiv gass blanding i skroget.

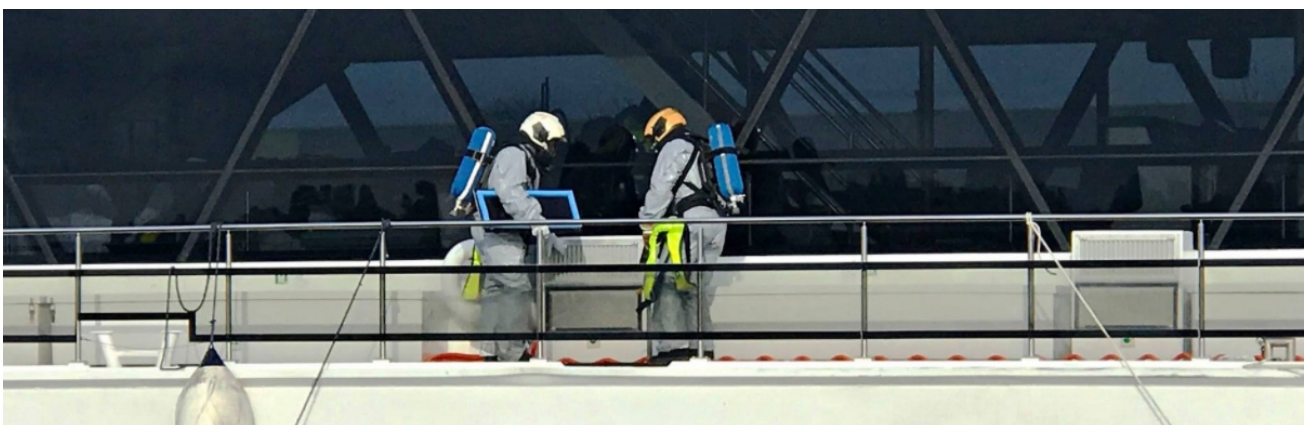
Etter risikovurderingen dro innsatsmannskap og deler av stab ut til skadestedet for å øve på kritiske oppgaver i henhold til risikovurderingen. Platen som var konstruert for å tilføre nitrogen ble testet på tilsvarende spjeld på babord side der risikoen for en uønsket hendelse var vesentlig lavere. Innsatsmannskapet kunne også gjøre seg kjent med dimensjoner på muttere og flenser og kontrollere at de tilvirkede elementene passet.

Etter måling av gass og temperatur på styrbord side ble risiko vurdert lav nok til at innsatsmannskapet kunne prøve å løsne boltene på flensen som det skulle suges ut gasser fra. Etter gjennomgang av SJA gikk kjemikaliedykkere om bord for å klargjøre ventilen ved å fjerne alle bolter med unntak av 2 stk.

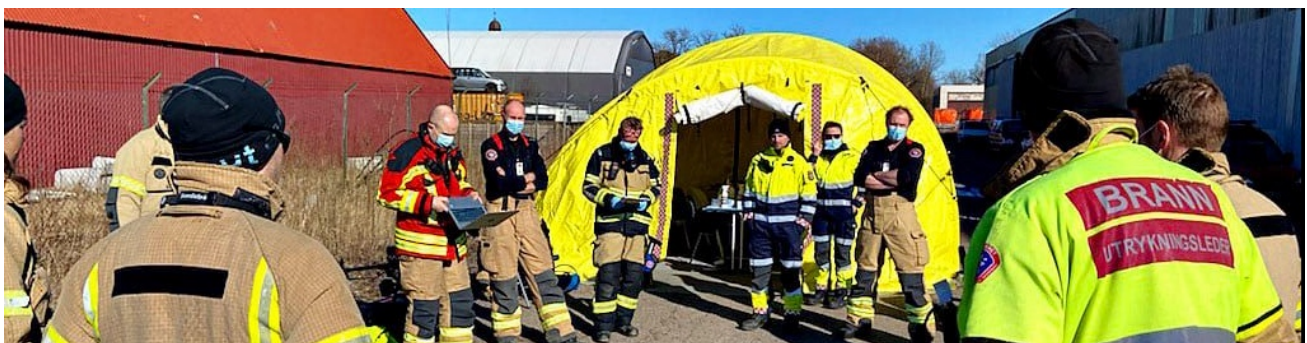
Mandags morgen starter med oppsett og organisering av skadested og utstyr. Ved oppstart oppdages det at flensen som er konstruert ikke kommer til å passe på kuleventilen til batterirommet. Innsatsmannskaper må derfor gå om bord på fartøyet for å kvalitetssikre dimensjonene. Etter en tid kommer det frem at operatørene på sugebilen har en flens som kan passe og innsatsmannskapet løser problemet effektivt.

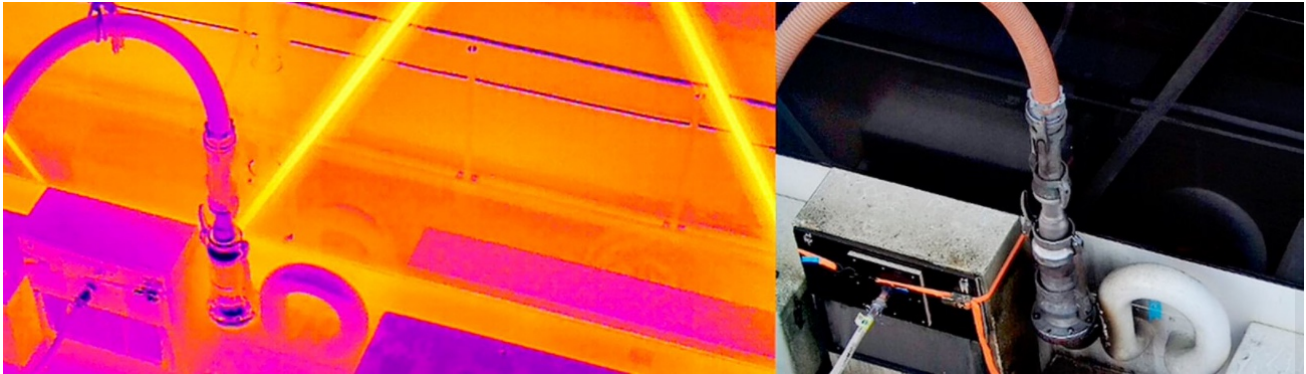
Tilførsel av nitrogen ble startet ca. klokken 17 og drone var i luften for å gi BRANNKO og ILKO bilde på hva som skjedde. Dronebildene viste at slangen ble kald og det ble noen kaldere områder på platen. Etter 1 time med nitrogentilførsel måles det $-23\text{ }^{\circ}\text{C}$ på flens til sugeslange og $-3\text{ }^{\circ}\text{C}$ på platen hvor nitrogen tilføres. Etter at måleresultatene ble vurdert i ILKO startet sugebilen for å skape sirkulasjon i gassene i skroget og suge ut gasser. Målinger tas kontinuerlig fra avsugnet til bilen.

Måleresultatene viste at det ble sugd ut eksplosjonsfarlige gasser, noe som tilsa at planen fungerte som tiltenkt. Måleresultatene viste videre at den eksplosjonsfarlige atmosfæren ble redusert gjennom de tre neste timene. Etter tre timer med tilførsel av nitrogen var tanken som skulle rekke til ni timer tom. Sugebilen blir stanset frem til ILKO tok en vurdering på at utsugningen skal fortsette med målinger av avgassene.

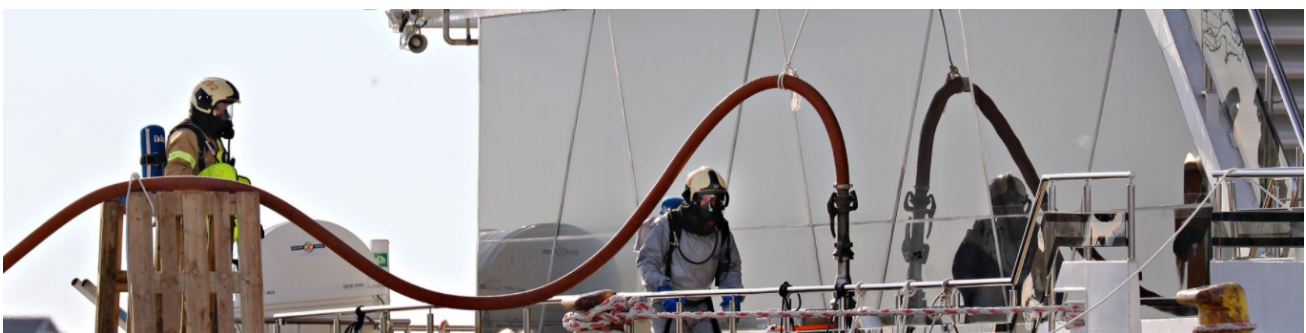
Tirsdag 16. april kom nytt vaktlag til hendelsen for å koble fra nitrogenslangen, ventilere båten og ta seg ned til motorrom for kontrollmålinger av gass og temperatur. Mannskapet kles opp i brannmannsbekledning, splashdrakter og pusteluft og iverksetter fjerning av nitrogenslange.

Undertrykk fra sugebil ble så gradvis økt i intervaller på $-0,1$ bar til undertrykket var $-0,4$ bar for å øke sirkulasjon i skroget. Målinger ble tatt kontinuerlig og viste at det ble sugd ut større mengder med brann og eksplosive gasser før nivået av eksplosjonsfarlige gasser gikk ned og atmosfæren gikk over i en ikke-eksplosiv atmosfære. Det ble derfor vurdert trygt nok til at mannskapet kunne gå om bord i fartøyet.

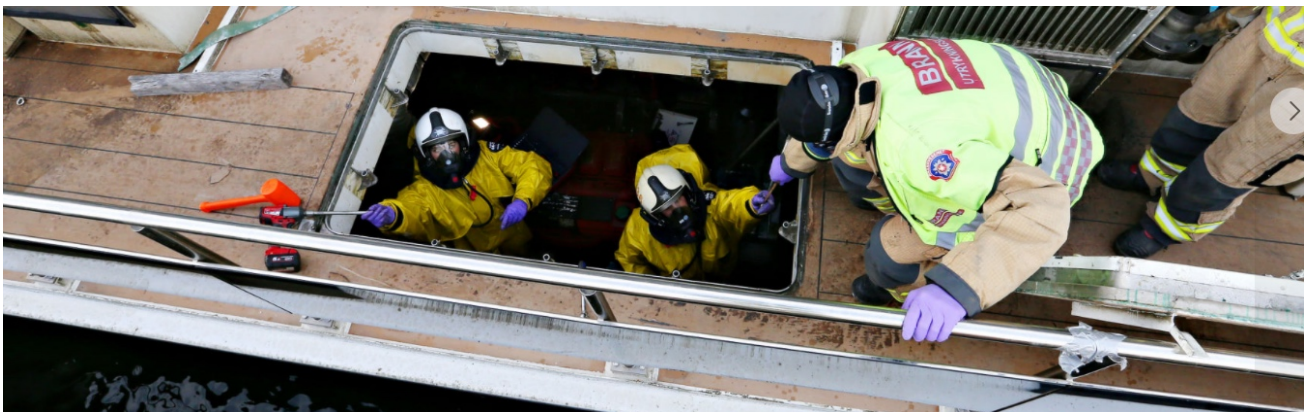
Videre ble det gjort kjemikaliedykk hvor startbatteriet til motorene i både styrbord og babord skrog ble koblet fra og maskinromsluken på utvendig dekk ble åpnet for å bedre atmosfæren i skroget.
