Elsikkerhet 85

Informasjon fra Direktoratet for
samfunnssikkerhet og beredskap

01/2014 - Juni 2014
Årgang 43

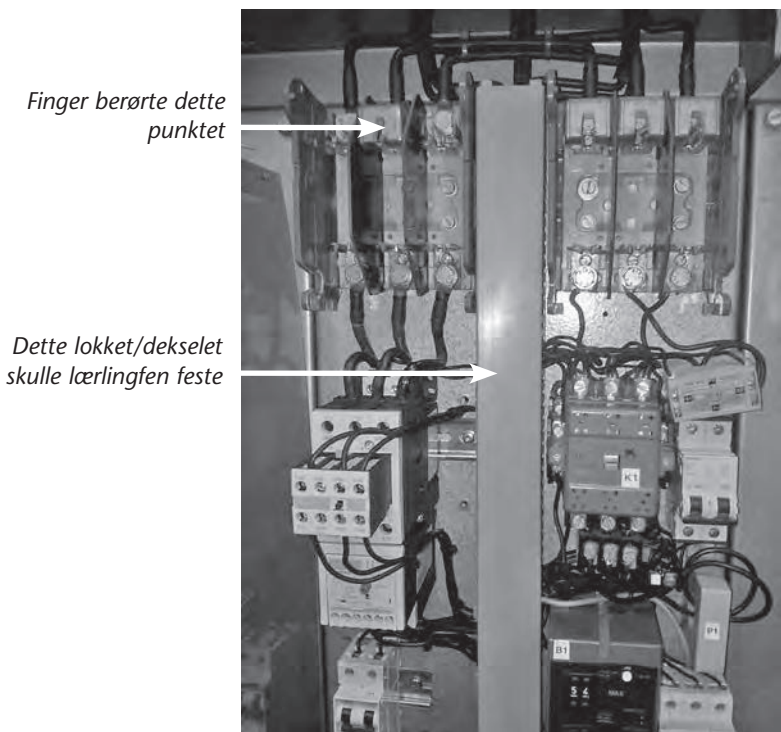
I forkant av arbeidet var SJA, arbeidstillatelse, koblingsrutiner og definisjon av arbeidsområde gjort i henhold til virksomhetens rutiner. Dekselet var vanskelig å få festet så lærlingen brukte noe makt for å få presset det på plass. I den forbindelse glapp han taket og kom i berøring med strømførende deler i en skillebryter som manglet gnistfanger på den fasen hvor lærlingen kom i

Opprinnelig arbeidsområdet var som vist på bilde, under den røde linjen.

berøring. Samtidig var den andre hånden i kontakt med jord, antagelig med tavlens bakplate. Lærlingen ble med dette utsatt for strømgjennomgang fra hånd til hånd. Gjennomgang av ulykken avdekket brudd på FSE og tekniske forskrifter. Det ble under i løpet av granskingen av uhellet avdekket at lærlingen hadde brukt hansker under hele arbeidsoperasjonen med å bytte kontaktor, som det var beskrevet i SJA. Det ble heller ikke jobbet utover det området i tavlen som var definert i SJA. Lærlingen tok av seg hanskene i forbindelse med ryddingen når jobben definert i SJA var ferdig. Den delen av kanalen han strevde med å få lokket på var utenfor det definerte arbeidsområdet. Man kan i ettetid se at hendelsen kunne vært unngått hvis lærlingen hadde beholdt hanskene på under ryddearbeidet. Hendelsen kunne også vært unngått hvis man hadde tatt sikringene ut av lokket til sikringslastskillebryteren og satt denne inn igjen som en beskyttelse.
