Eksplosjons- ulykke ved mobil produksjon av bulksprengstoff

Rapport fra prosjektgruppen i DSB som har gjennomgått eksplosjonsulykken i Drevja den 17.12.2013

Utgitt av: Direktoratet for samfunnssikkerhet og beredskap (DSB) 2014

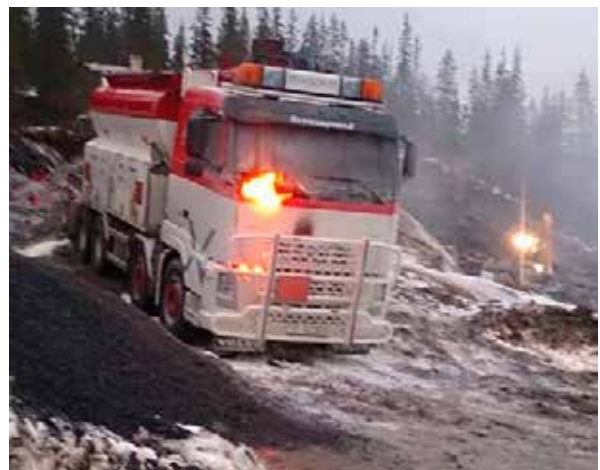
FIGUR 2. Bilde som indikerer brannens arnested.

Basert på vitneutsagn og bilder er det mest sannsynlig at brannen startet i det elektriske anlegget nede på høyre side av chassiset. I dette området går det kabler fra høyre frontlykt til sikringskonsoll som er plassert nede til høyre foran i førerhuset. Det var dette området som ble skadet ved elgpåkjørselen. Det faktum at brannbekjempningen ikke lyktes tyder på at arnestedet var vanskelig å lokalisere og ikke var tilgjengelig. Prosjektgruppen vurderer det som sannsynlig at det en sammenheng mellom feil på det elektriske anlegget og brannen, men det er ikke mulig å dokumentere direkte kobling mot skaden eller reparasjonen etter elgpåkjørselen. Statens vegvesen har gjort tilsyn hos verkstedet som utførte reparasjonen og støtter denne vurderingen.

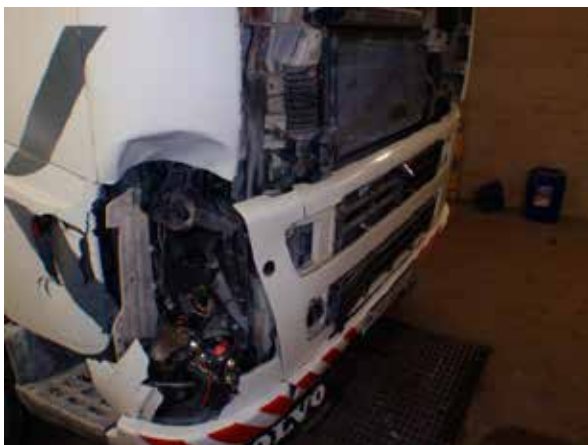
Den 20.11.2013 var F-114 involvert i en kollisjon med tre elger. Chassiset fikk skader som ble utbedret på autorisert bilverksted, Volvo TTS Bil og Dekksenter AS. Det var skader relatert til hovedlys og kabler på høyre side, karosseriskader og grill. I tillegg ble det påmontert kufanger. Reparasjonen var relativt omfattende og i størrelsesorden 200.000 NOK. Etter reparasjonen utførte F-114 tre forskjellige ladeoppdrag. Under disse ladeoppdragene pumpet F-114 til sammen 26.895 kg uten avvik.

FIGUR 4. Bilde av skade på MEMU F-114 etter elgpåkjørsel.

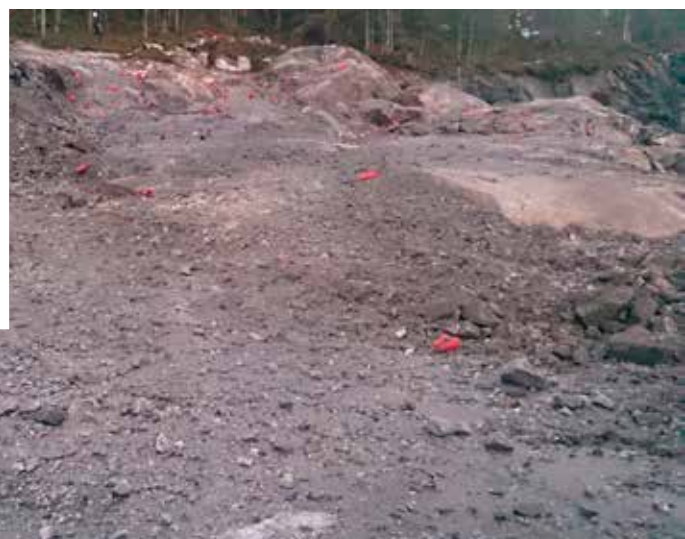
FIGUR 9. Bilde som viser eksplosjonsstedet etter eksplosjonen.

Før eksplosjonen stod MEMUen plassert ca. midt i bildet i figur 9.

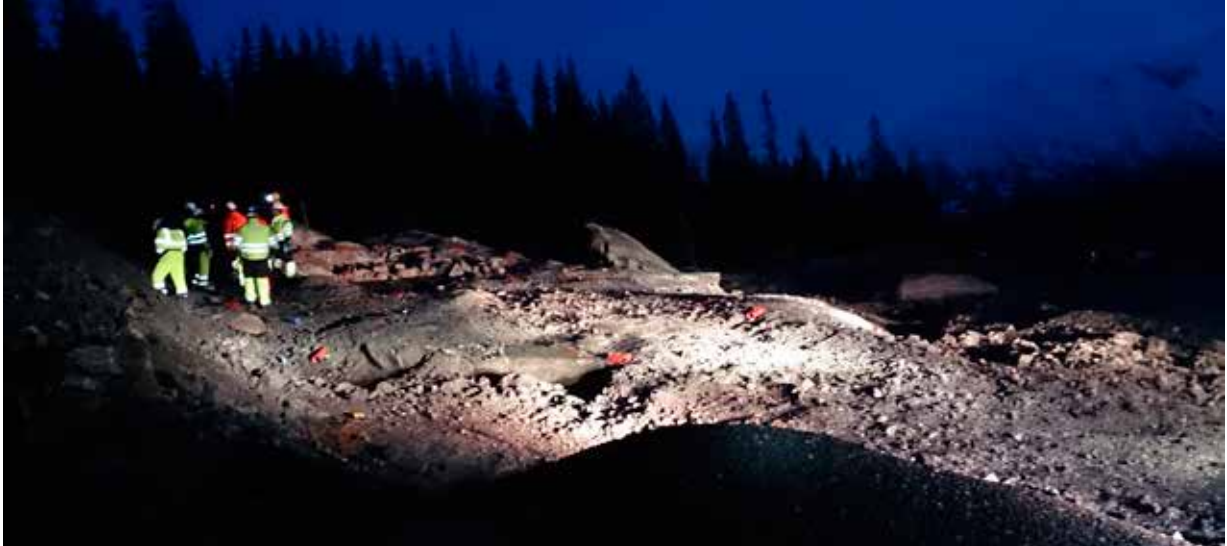
FIGUR 10. Bilde som illustrerer trykkbølgens påvirkning av pukkhaugen.

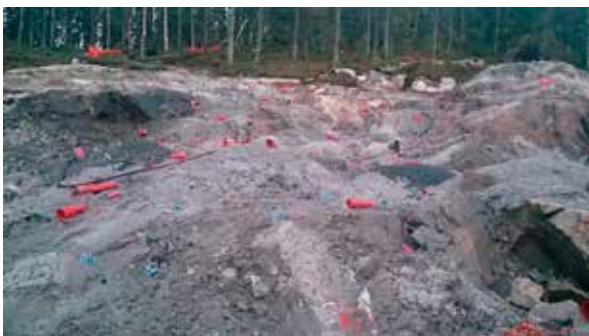
Patronert sprengstoff, tennere og borehullsplugger som var lagt ut på salven lå igjen, kun det nærmeste var påvirket av brannen. Eksplosivene ble samlet sammen og talt opp mot det som var lagt ut. Regnskapet viste at alt som var plassert på salven ble funnet ved borehullene. Ingen ladede borehull hadde gått av.

FIGUR 11. Bilde som illustrerer hvordan det så ut på salven etter eksplosjonen.

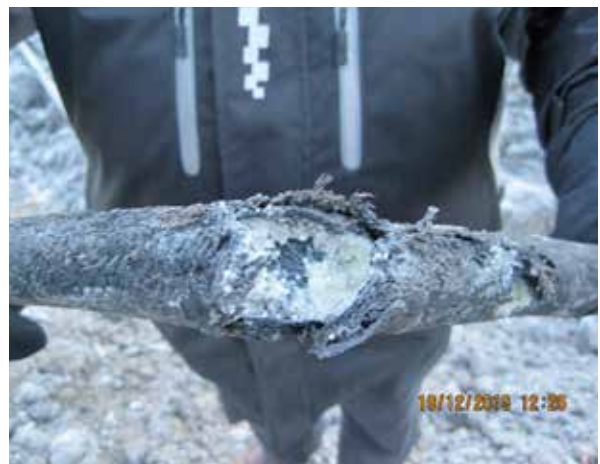
Slangen med ferdig blandet sprengstoff ble funnet tilnærmet intakt ca. 40 meter fra der MEMUen stod. Slangen var totalt 84 meter og bestod av ca. 60 meter 1" armert gummi-slange fra bilen og ut og ca. 24 meter 3/4" ladeslange i plast som føres ned i borehullet. Innholdet i slangen ble sent til LOM (teknisk kontrollorgan) for analyse. Produktets sammensetning ble analysert, sensitiviteten ble testet med UN testserie 3a og 3b og produktets termiske stabilitet ble vurdert. Resultatet var i overensstemmelse med grunnlaget for samsvarserklæringen til sprengstoffet RIOMEX SC 7000.

FIGUR 12. Bilde som viser slangen med innhold.

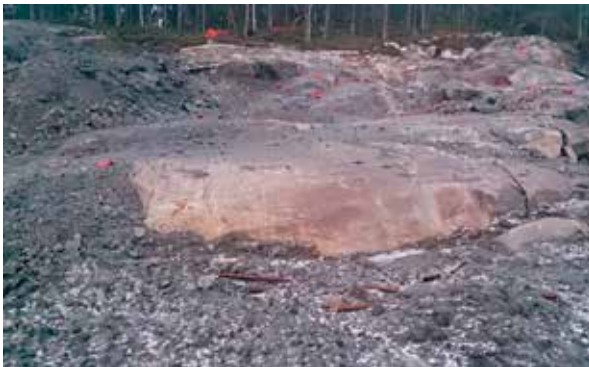
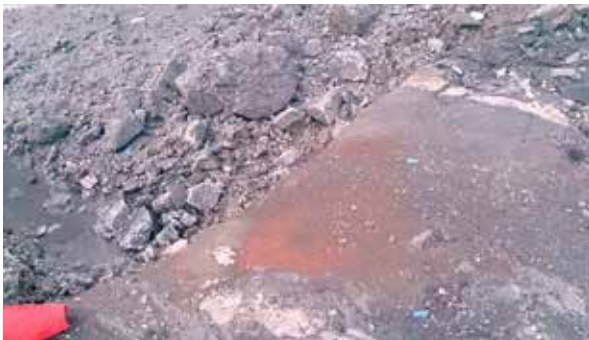
Bildene i figur 13 og 14 viser at berget er rødfarget. Geolog fra Statens vegvesen sannsynliggjør i dialog at dette må stamme fra hendelsen.

FIGUR 13. Bilde som viser rødfarge på berget.

FIGUR 14. Nærbilde av berg som er farget.

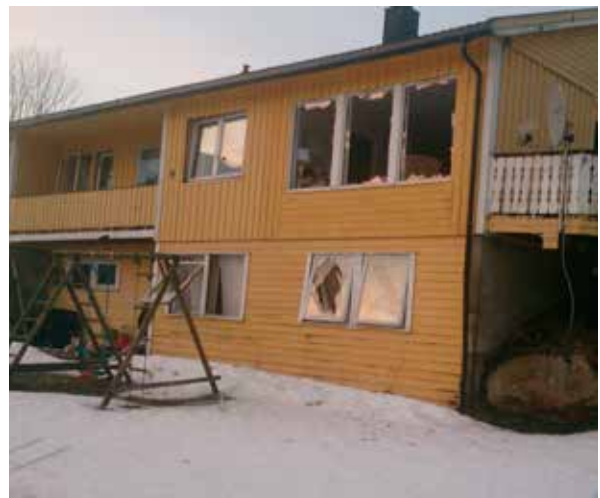
FIGUR 15. Gult hus – langsida mot sør.

Vindusskadene på «gult hus» representerer et side-trykk på 5 kPa. Avstanden fra dette huset til eksplosjonsstedet er ca. 210 meter, og refleksjonsvinkelen til den sørlige langveggen er ca. 76 grader. Noen vinduer er knust og noen skjøvet inn. Tilsvarende vurderinger er gjort for en rekke bygninger, og ladning som skal til for å forårsake skadene på de gitte avstandene er beregnet ved bruk av CONWEP og PI-kurver.

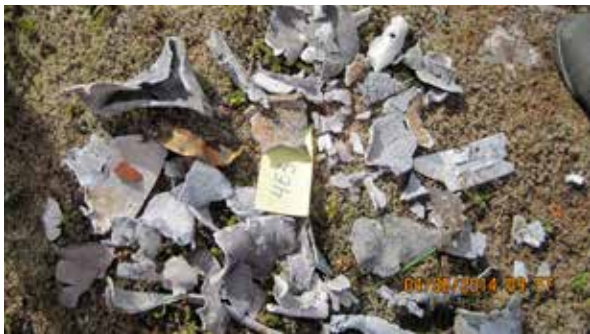
Funn av små aluminiumsfragment, med typisk vekt på 50 gram og areal ned mot 10 cm², ble funnet inntil ca. 200 meter fra eksplosjonsstedet. For at så små fragment skal ha blitt kastet så langt ut må det, ifølge FFI, ha vært kontakt mellom stoffet som eksploderte og fragmentmaterialet. Det er kun ved kontakt mellom stoffet og materialet at tilstrekkelig høy utgangshastighet for et slik utkast kan oppnås. Utgangshastigheten må ha vært på nærmere 1 000 m/s som tilsvarer Gurney-hastigheten som er ca. 30 % av detonasjons-hastigheten.

FIGUR 20. Små aluminiumsfragmenter, ca. 150 meter østlig retning.

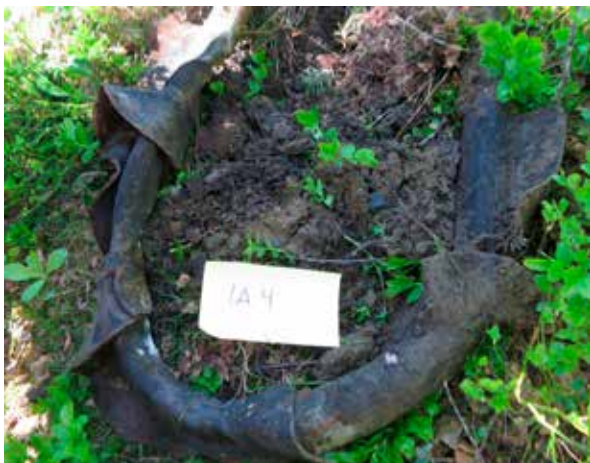
Produktpumpen (ca. 80 kg) ble funnet ca. 330 meter i nordvestlig retning og mixeskrue (ca. 100 kg) ble funnet på ca. 500 meter i sørvestlig retning fra eksplosjonsstedet. Til tross for at produktpumpen i dette tilfellet ikke initierte detonasjonen mener prosjektgruppen det er viktig å påpeke at dekomponering og trykkoppygging i pumpen ved en kraftigere varmpåvirkning potensielt kunne initiert detonasjonen.

FIGUR 24. Del av innmat i den vertikale skruen.

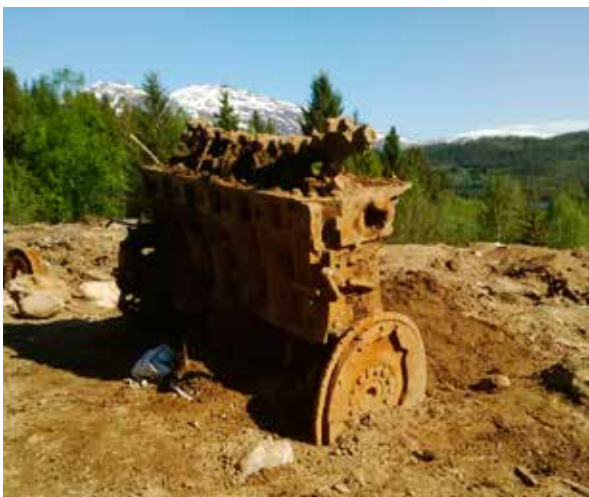
FIGUR 27. Bilde av motorblokken etter at den er gravd opp.

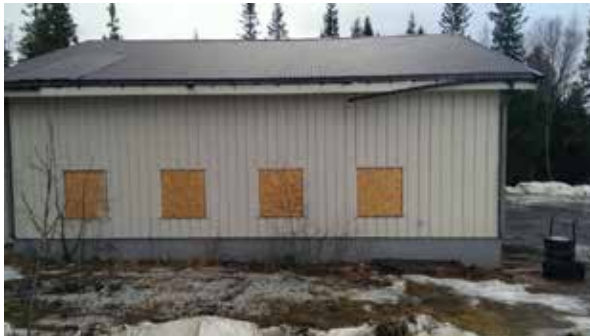
Langvegg mot vest. Fire av fire vindu knust. Takrenne henger.

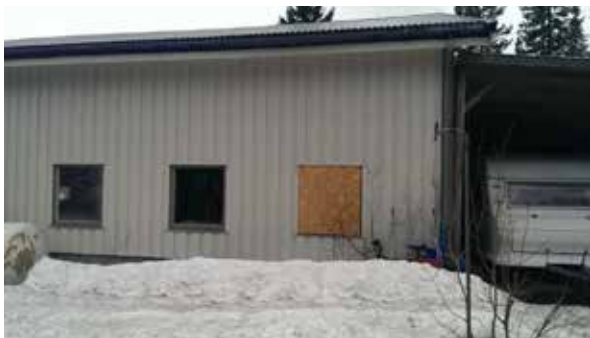
Bakvegg mot øst. Ett vindu knust (blåst eller sugd ut).

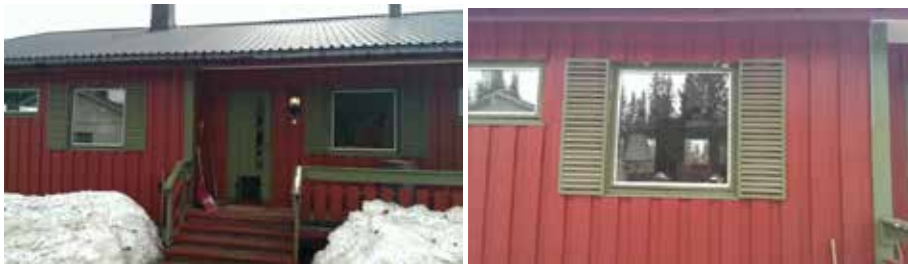
Nordside. Vindu skjøvet inn. Kun vindu i dør som er knust.

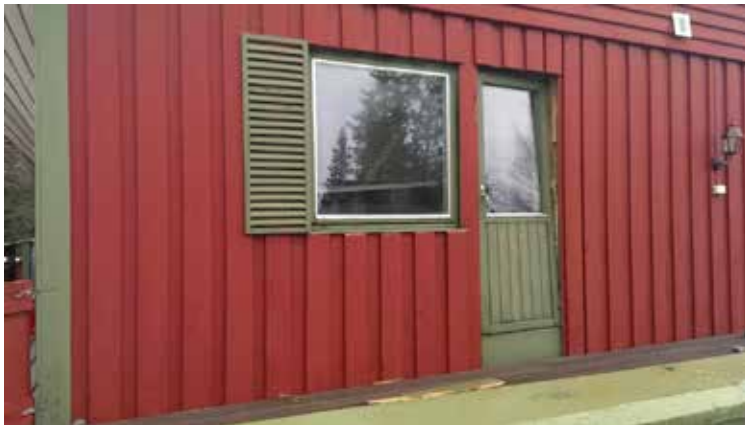
Vestside. Dør presset inn.

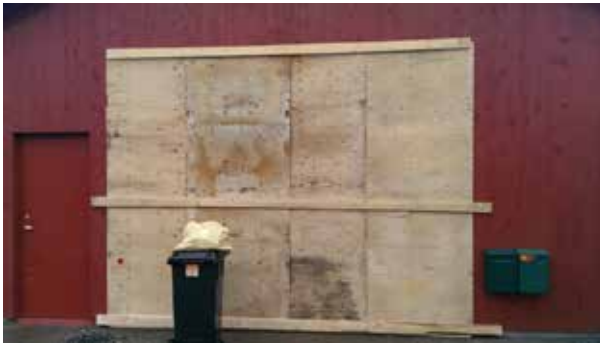
Vegg mot nord. Port trykket inn.

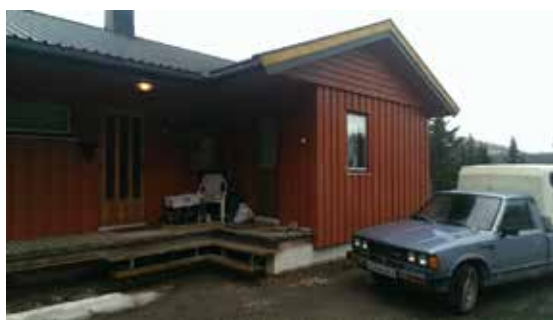
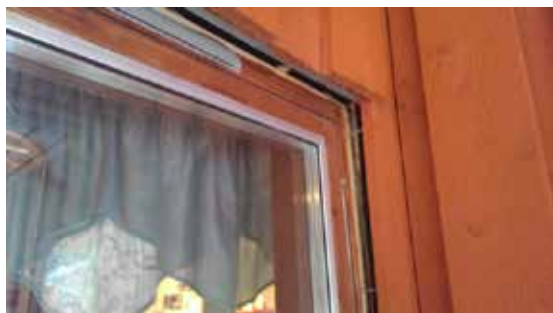
Fasade mot nord. Ingen knuste vinduer, men skjøvet inn + strukturelle skader inne.
