Elsikkerhet 55 (juni 1999)

Feil og mangler ved elektrisk utstyr og installasjoner 1998

FORORD

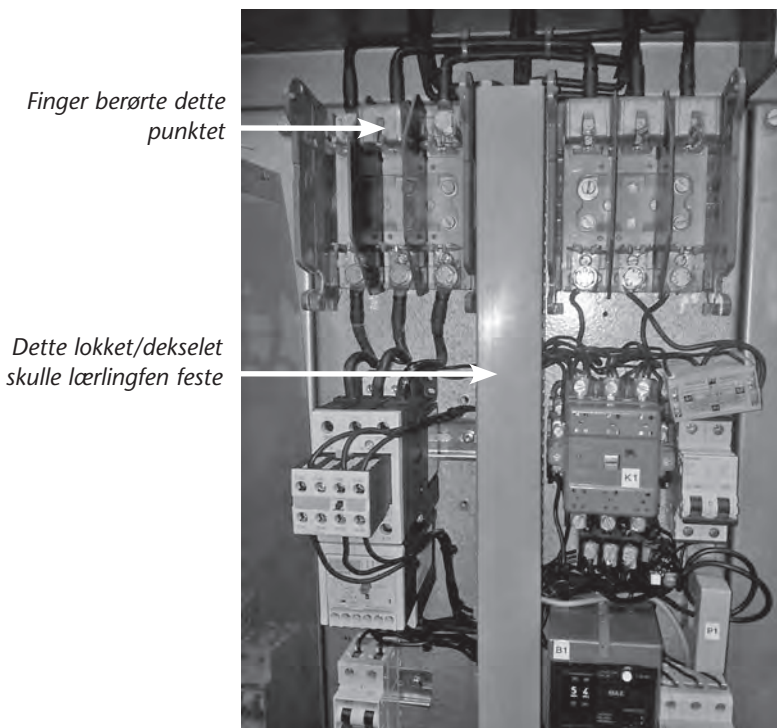
I forkant av arbeidet var SJA, arbeidstillatelse, koblingsrutiner og definisjon av arbeidsområde gjort i henhold til virksomhetens rutiner. Dekselet var vanskelig å få festet så lærlingen brukte noe makt for å få presset det på plass. I den forbindelse glapp han taket og kom i berøring med strømførende deler i en skillebryter som manglet gnistfanger på den fasen hvor lærlingen kom i

Opprinnelig arbeidsområdet var som vist på bilde, under den røde linjen.

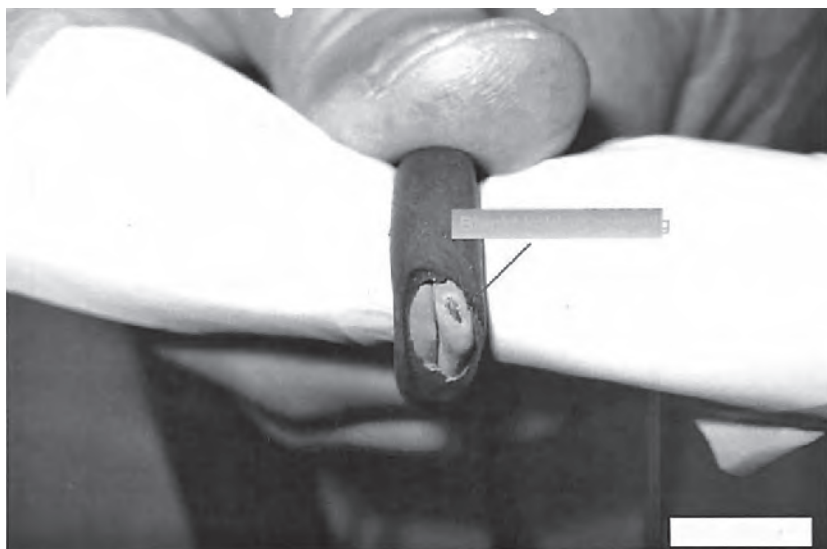
15. august omkom en platearbeider i forbindelse med et arbeid ved en industrivirksomhet. Den forulykkede var engasjert av en ekstern entreprenør for å utføre et oppdrag ved virksomheten. Arbeidet som skulle utføres bestod i å skjære hull i en ventilasjonskanal/lydfelle fra et stillas montert på yttersiden av denne. Ventilasjonskanal/lydfellen var isolert innvendig med mineralull som var fuktig etter spyling gjort i forkant av kuttearbeidet. Sjekklister, arbeidstillatelse og sikker jobb analyse (SJA) ble utfylt i henhold til virksomhetens interne prosedyrer for dette. Arbeidet var planlagt utført et stillas på utsiden av kanalen. Det var ingen vitner til selve hendelsen som førte til dødsfallet. Det er på det rene at den forulykkede på et tidspunkt så det nødvendig å bevege seg bort fra stillaset og inn i ventilasjonskanal/lydfellen for å utføre deler av arbeidet, noe som ikke var beskrevet i SJA som ble gjort i forkant. Håndverktøyet, en vinkelsliper, som den forulykkede benyttet, hadde flere skader på tilførselsledning. Hvorav en av skadene hadde ødelagt isolasjonen på tilførselsledning, dette antagelig som en følge av at slipeskiven hadde truffet ledningen mens slipeskiven ennå var i rotasjon. Det er ikke uvanlig med denne typen skader på ledning til roterende håndverktøy. Se bilde:

Hvordan strømbanen som forårsaket dødsfallet gikk er vanskelig å si noe om, men det er fastslått med rimelig sikkerhet at skaden i isolasjonen på tilførselsledning sammen med de ledende omgivelsene forårsaket strømgjennomgangen. Den forulykkede ble funnet av en kollega som forsøkte å få ham ut av kanalen. Dette lyktes ikke da kollegaen også ble utsatt for strømgjennomgang da han tok i den forulykkede.
