RAPPORT

Brannen i Gudvangatunnelen

Læring og erfaringer

Utgitt av: Direktoratet for samfunnssikkerhet og beredskap (DSB) 2014

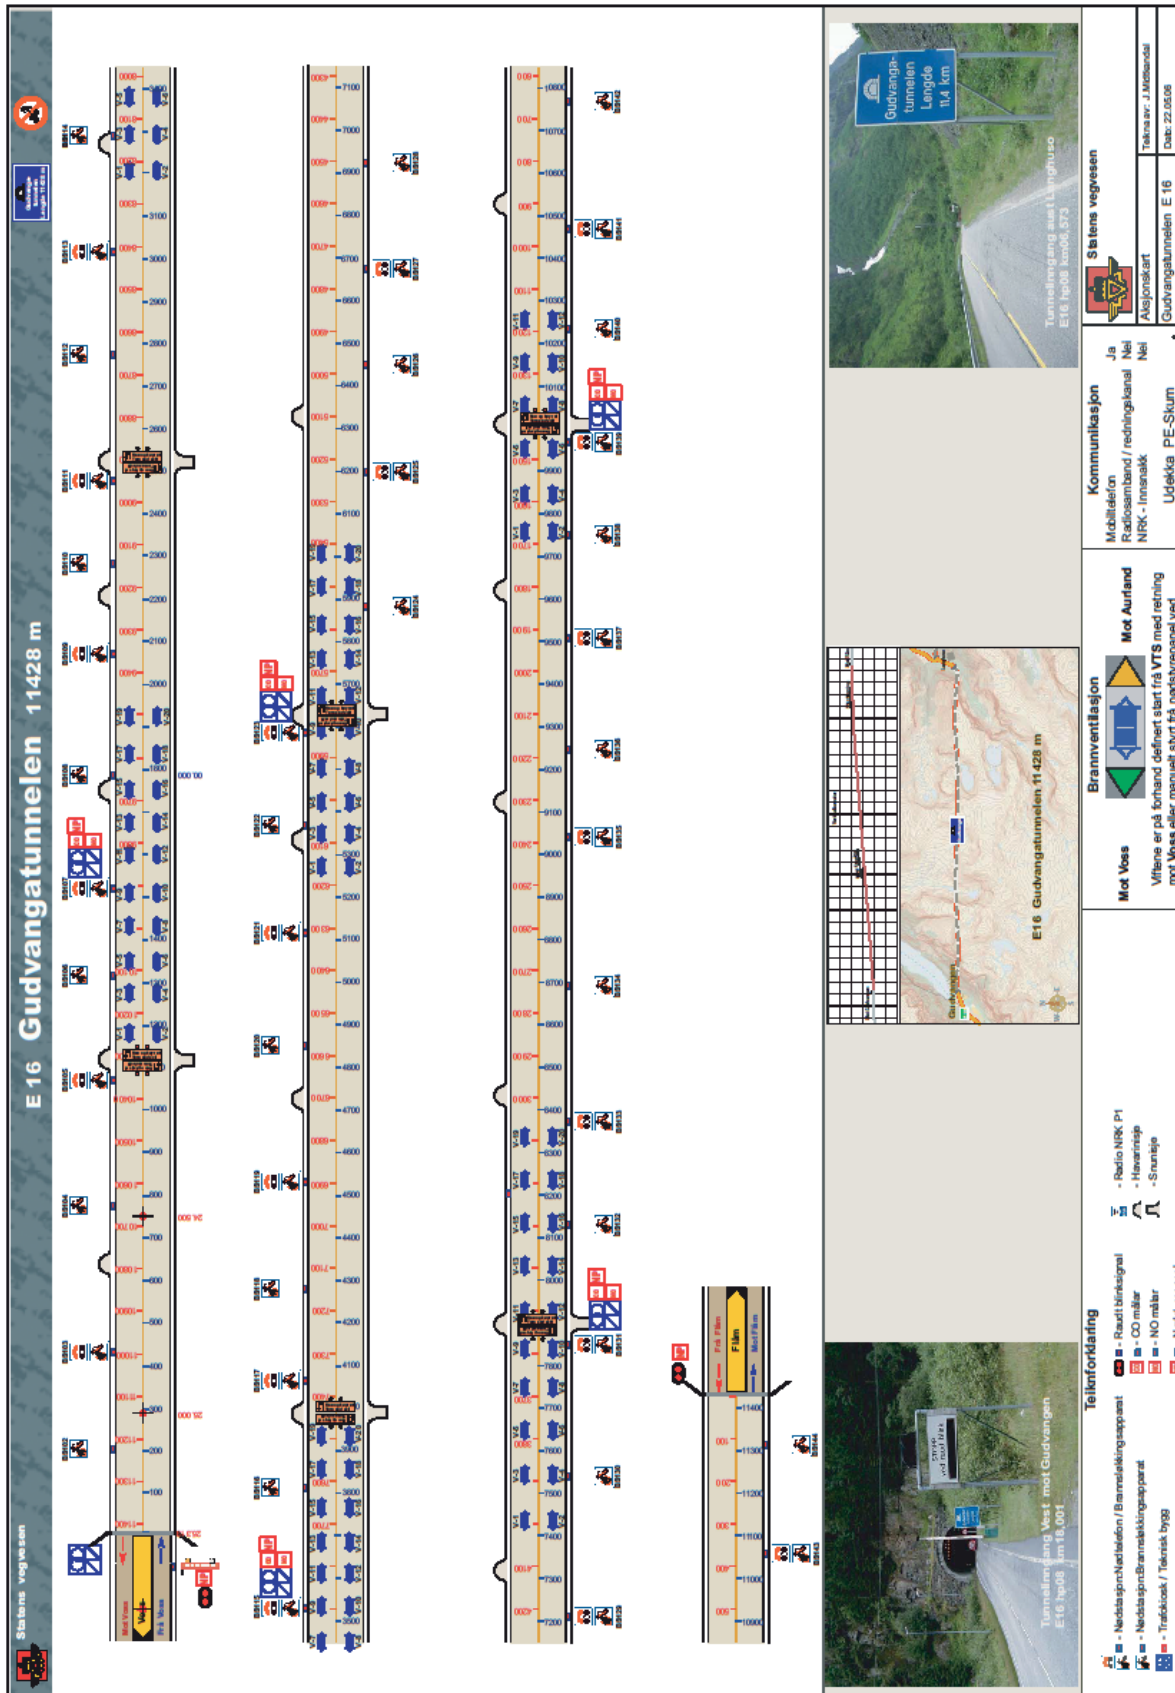
FIGUR 7. Skisse over Gudvangatunnelen. Kilde (SVV: beredskapsplan for tunnelar, spesiell del, 2006).

Når det gjelder sikringstiltak så har Gudvangatunnelen mobildekning, radiosamband og redningskanaler, i tillegg til 18 havarinisjer, 42 brannsløkkingsapparater, 20 nødtelefoner og 92 vifter. Veitrafikkentralen kan også kommunisere direkte til bilister via bilens radio over FM-båndet. Figur 5 viser plasseringen av de ulike sikringstiltakene i tunnelen.

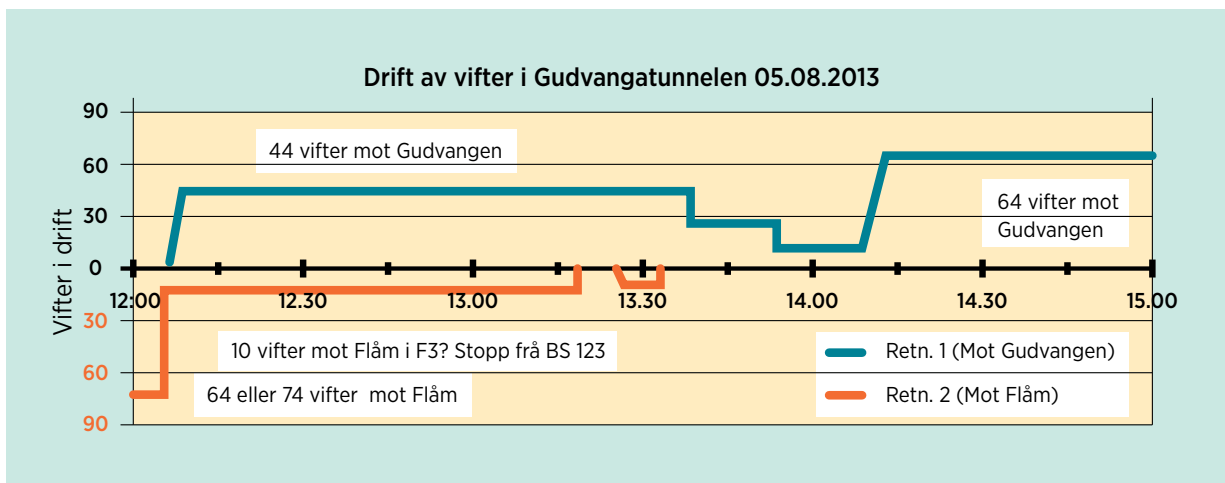
FIGUR 9. Drift av vifter i tunnelen.

Ved branntidspunktet gikk mekanisk driftsventilasjon med vindretning mot Flåm med en hastighet på ca. 3 m/s. Da brannventilasjonen ble iverksatt, startet denne som planlagt mot Gudvangen, mens en feil i styringen av en viftegruppe sannsynligvis medførte at denne viftegruppen fortsatte å styre luftstrømmen fra 10 vifter i retning Flåm. Det ble oppnådd brannventilasjon på mellom 2 og 2,5 m/s mot Gudvangen, som også var hastigheten da brann- og redningsvesenet ankom skadestedet (se fig. 5 og 6).

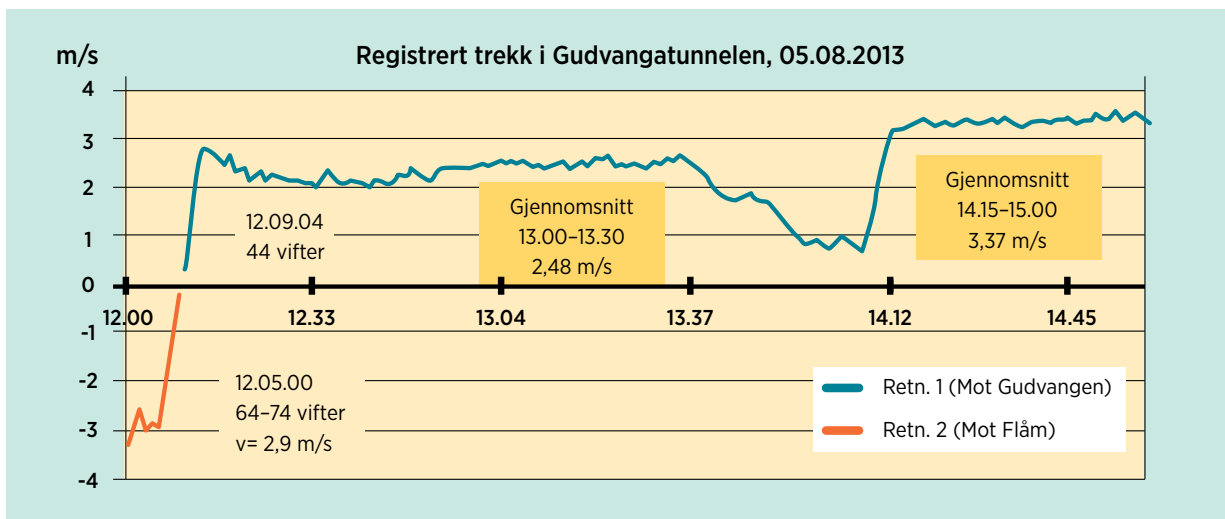
FIGUR 10. Vindhastighet i tunnelen.

VTS ba på et tidspunkt om at mannskaper på utsiden av tunnelen skulle «tvangskjøre» ventilasjon da lufthastigheten var på det laveste, noe som ikke ble utført. Dokumentasjonen viser at det er ulik oppfatning av hvorvidt dette skyldes manglende opplæring eller svikt ved systemene, men det virker uklart om brannmannskapene hadde tilstrekkelig kunnskap for å styre ventilasjon fra utsiden. Slik prosedyre bør finnes i en innsats-/objektplan for den enkelte tunnel. Vi setter likevel spørsmålsteget ved hvorfor det tok over 25 minutter for VTS å finne ut av hvorfor viftene stoppet (se figur 10).

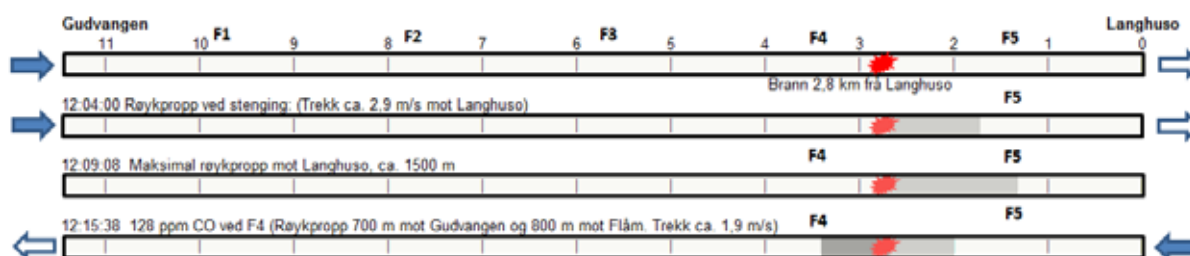
FIGUR 11. 1500 m lang røykpropp mot Flåm før ventilasjon snus.

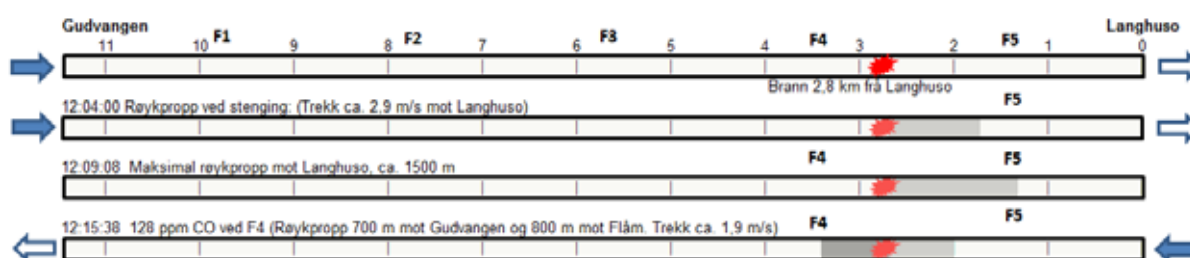
FIGUR 12. Røykens bevegelse.

opphevet av vts og ventilasjon skrudd til maksimalt nivå. Kl. 14.13 ble det oppnådd maksimal kapasitet (ca. 3,4 m/s) mot Gudvangen. Etter at brannen var slokket og røykproduksjonen stoppet, beveget røykproppen seg

mot Gudvangen (se fig. 7, 8 og 9). Fronten av røykproppen nådde Gudvangen ca. kl. 13.25 og Aurland brannvern som fulgte bakkdelen av røykproppen, kom ut av tunnelen ca. kl. 14.25, altså 1 time senere.

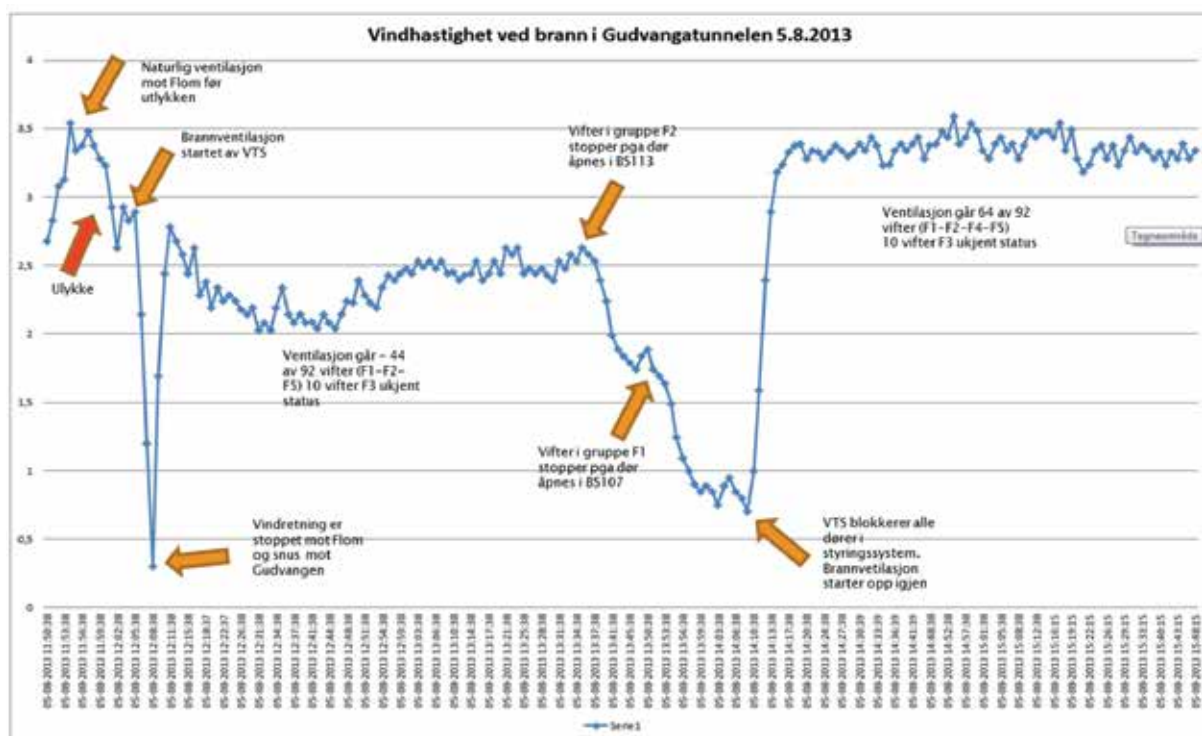
FIGUR 13. Vindhastighet i tunnelen under hendelsen.

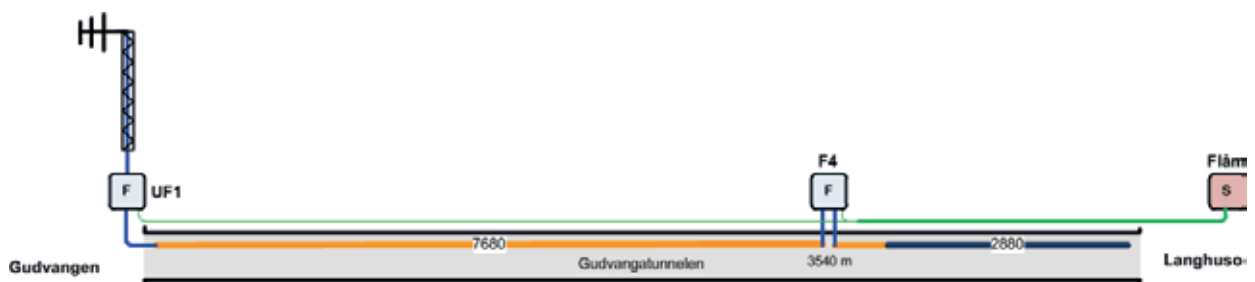
FIGUR 14. Skisse over samband i Gudvangatunnelen (SVV).

Som en følge av brannen, oppstod det brudd i sambandskabel i tunnelen, men dette påvirket ikke telekommunikasjonen generelt da slike signaler går via annen kabel. Kabelbruddet medførte at sambandsdekningen ut til Langhuso manglet, noe som gjorde at brannsjefen ikke kunne opprettholde kommunikasjon med andre nødetater som befant seg i Langhuso. Brannsjefen skriver i en rapport etter brannen: «Gudvangasambandet er gammalt og er ein kopperkabel som heng i taket. Den har nok smelta under brannen slik at det ikkje var 2 frekvent redningskanal – samband med fagleiarane og naudsentralen som er kopla opp (kan koplatt opp på konferanse med alle naudsentralane). Brann/helsekanal for direkte samband med sine naudetater og mellom egne styrker og politikanalen for samtale mellom politi lokalt og 112 sentralen. Med samband i bakken ville ikkje dette skjedd».

Sambandet som benyttes av røykdykkerleder og røykdykkere ble ikke berørt av at kabelbruddet. Men dette har kort rekkevidde og det var derfor ikke mulig å benytte i kommunikasjonen med personer på utsiden av tunnelen. Brannsjefen ble værende i tunnelen fordi han prioriterte å ha samband med sine røykdykkere.
