Eksplosjons- ulykke ved mobil produksjon av bulksprengstoff

Rapport fra prosjektgruppen i DSB som har gjennomgått eksplosjonsulykken i Drevja den 17.12.2013

Utgitt av: Direktoratet for samfunnssikkerhet og beredskap (DSB) 2014

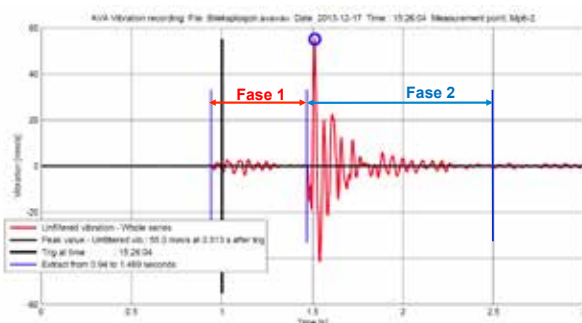
Vibrasjonsforløpet fra eksplosjonen viser tydelig to separate faser – videre benevnt fase 1 og 2. NGIs tolkning er at fase 1 er vibrasjoner som er overført som mekaniske bølger fra eksplosjonen gjennom bakken. Fase 2 er bevegelser som er induisert omkring grunnmuren og direkte i grunnmuren, i det lufttrykket fra eksplosjonen passerer.

FIGUR 16. Registrert vibrasjonsforløp fra eksplosjonen ved Drevja 17.12.2013.

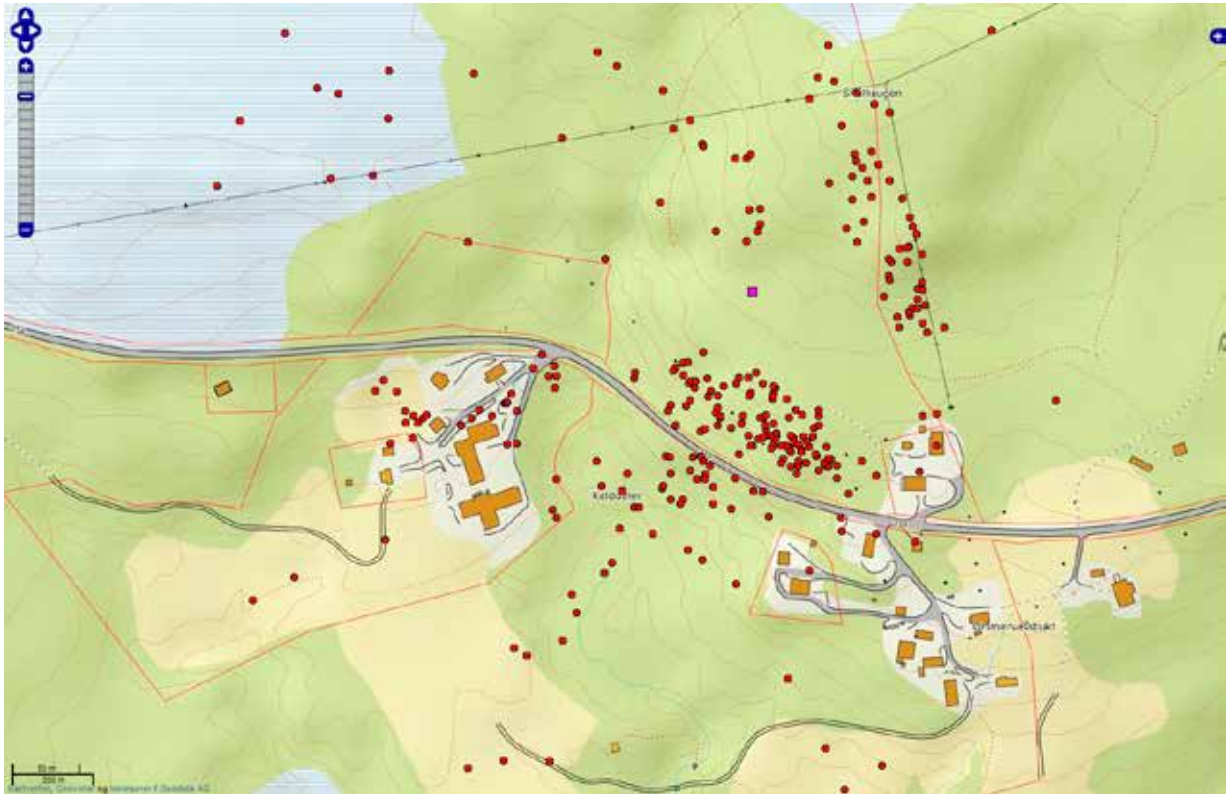
Det ble identifisert fragmenter i en avstand fra ca. 50 meter til 500 meter. Kartet i figuren på neste side viser plott over alle fragmentene. Det er også stor spredning i vekt på fragmentene, fra noen få gram for de minste aluminiumsfragmentene til over 900 kg for motorblokken.

FIGUR 18. Kart med oversikt over funn av fragmenter. Rosa firkant markerer hvor MEMU stod.

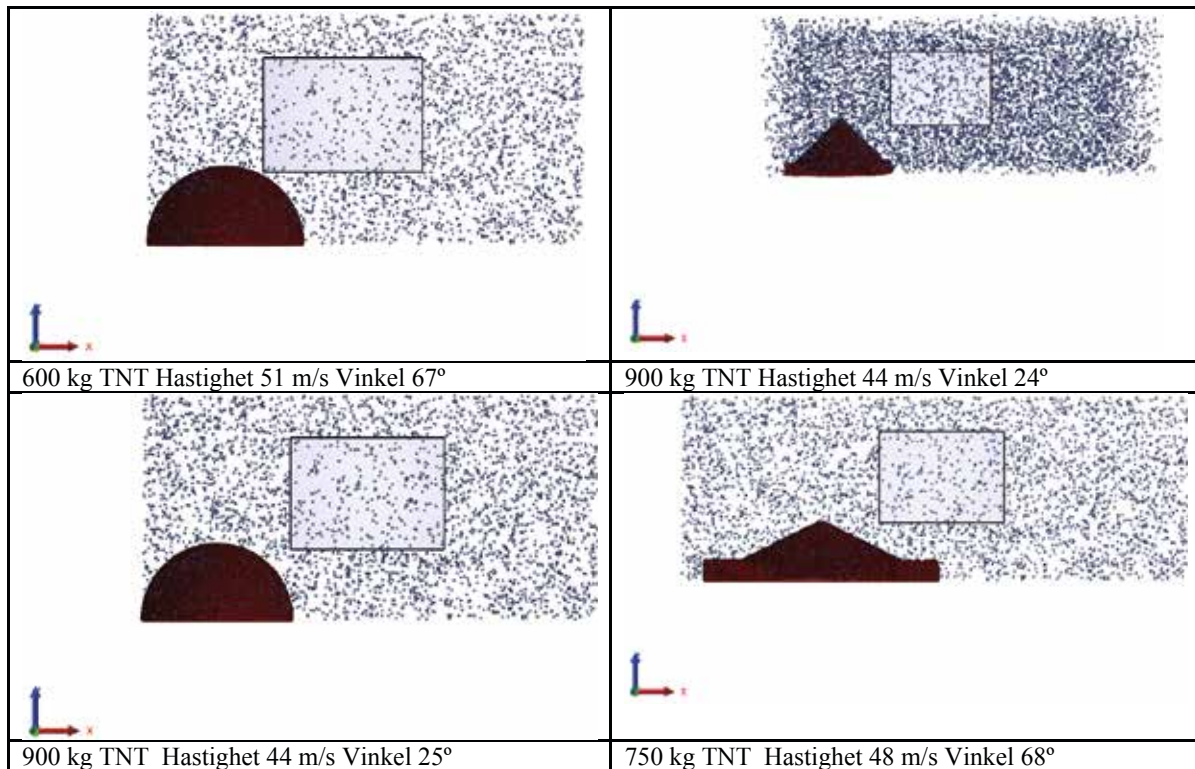
Figuren under viser fire konfigurasjoner hvor resultatet, i form av sprengstoffmasse, utkasthastighet og utkastvinkel, blir slik at motorblokken ville ha landet på funnstedet.

FIGUR 19. Fire mulige konfigurasjoner som gir løsning for motorblokkens utkast.

FFI presiserer at i simuleringen er det benyttet ideelle fasonger på sprengstoffet og at mer reelle betingelser kunne gitt et annet resultat. En annen konfigurasjon og plassering av sprengstoffet kunne gitt andre mengder. For eksempel ville mindre mengder gi et tilstrekkelig kraftutbytte dersom deler av sprengstoffet var plassert umiddelbart under motorblokken.

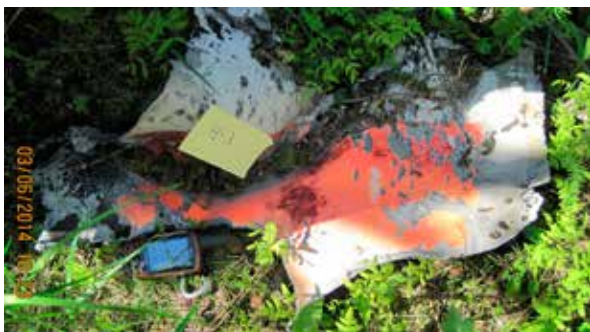
FIGUR 21. Stort aluminiumsfragment, ca. 170 meter østlig retning.

FFIs oppsummering etter befaringen gir et klart inntrykk av at aluminiumfragmenter i stor grad ble funnet bak og til siden for kjøretøyet. De registrerte funnene viser også at de fleste små aluminiumfragmentene er spredt til siden eller bakover. Det ble funnet relativt færre aluminiumfragmenter foran kjøretøyet. Det kan skyldes at førerkabinen og motor har sperret for disse fragmentene. Dette er også en indikasjon på at detonasjonen kan ha startet ganske nær førerkabinen da en detonasjon i en viss avstand fra kabinen trolig ville kastet en del fragmenter fremover. Aluminiumfragmenter som er spredt bakover kan ha kommet fra toppen av fremre tank eller mer sannsynlig fra bakre tank. Analysen kan leses i sin helhet i vedlegg 4.

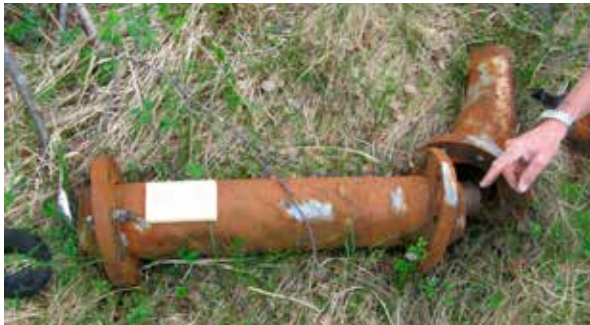
Både skruer og pumpen er forbundet med eksplosjonsfare dersom det blir tykkoppbygging som følge av inneslutning. Både produktpumpen, den vertikale transportskruen og den horisontale mikseskruen ble funnet mer eller mindre intakte, og bar ikke preg av at det hadde vært en innvendig eksplosjon.

FIGUR 22. Produktpumpe.

Produktpumpen (ca. 80 kg) ble funnet ca. 330 meter i nordvestlig retning og mixeskrue (ca. 100 kg) ble funnet på ca. 500 meter i sørvestlig retning fra eksplosjonsstedet. Til tross for at produktpumpen i dette tilfellet ikke initierte detonasjonen mener prosjektgruppen det er viktig å påpeke at dekomponering og trykkoppygging i pumpen ved en kraftigere varmpåvirkning potensielt kunne initiert detonasjonen.

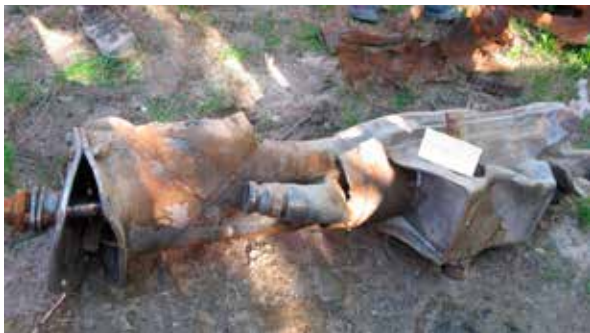
FIGUR 23. Horisontal mikseskrue.

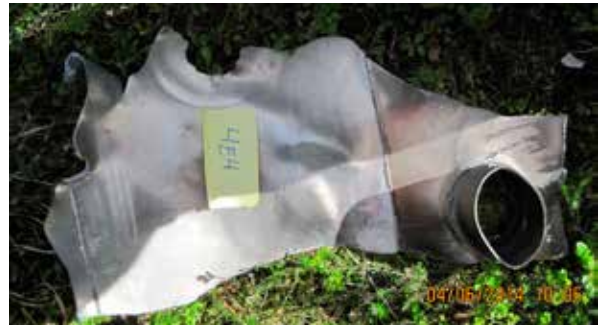
FIGUR 25. Fragment av produksjonsdieseltanken.

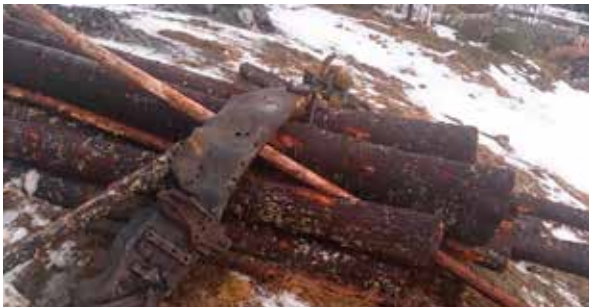
FIGUR 28. Fragment som illustrerer betydelig oppvarming.

Bildet i figur 26 illustrer at det også ved brannen i MEMUen på Drevja må ha vært høye temperaturer. Fragmentet stammer fra rammebjelken og viser at metallet må ha vært varmt og mykt slik at det formet seg rundt stökkene.

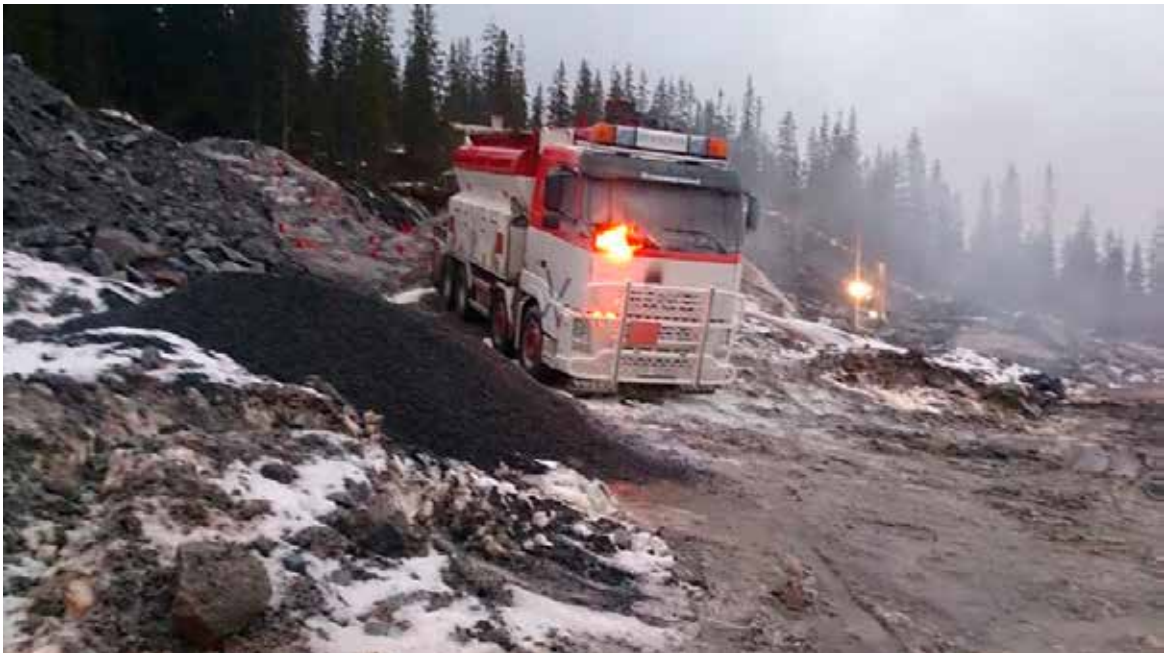
Rundt slurrybilen ved ulykken vart det liggende stein/pukk, se foto 1 i vedlegg 1. Disse steinene er trulig de steinene som vart flyet i lufta og som truffet nærliggende byggen. Steinene hadde forskjellige størrelser og form, i og med at det vart arbeid i alle led i masseuttaket som bestod av både granitt og glimmerskifer.

Foto 1: Slurrybil før eksplosjon den 17. desember 2013. Bilde mottatt fra DSB.

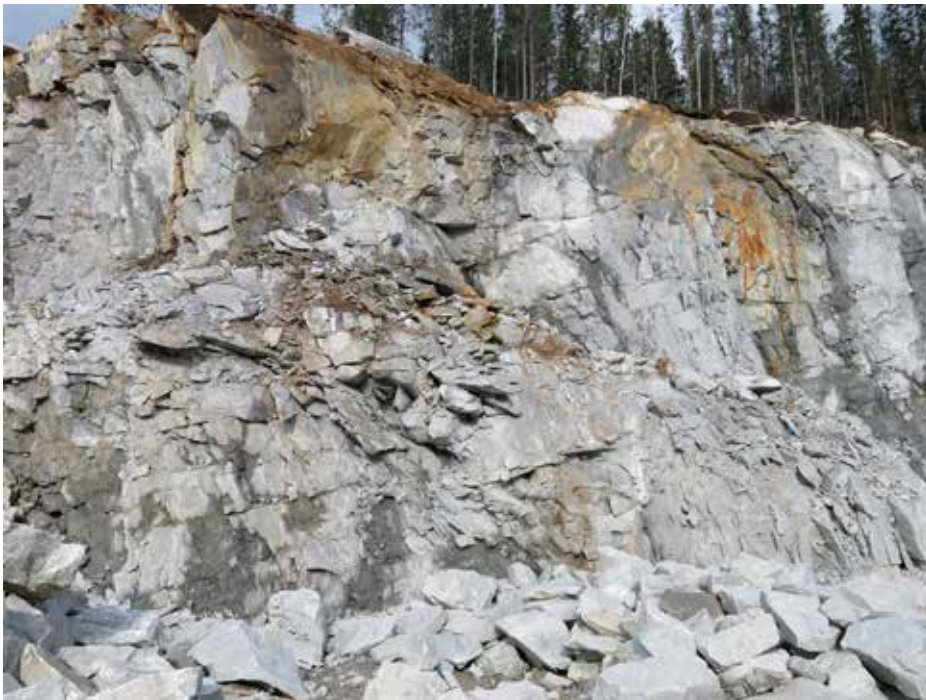
Foto 5: Bergvegg rett nord for der eksplosjonen skjedde. Hammer i nedre delen av bilde viser ca. hvor eksplosjonen vart. Bilde tatt den 25. september 2014.

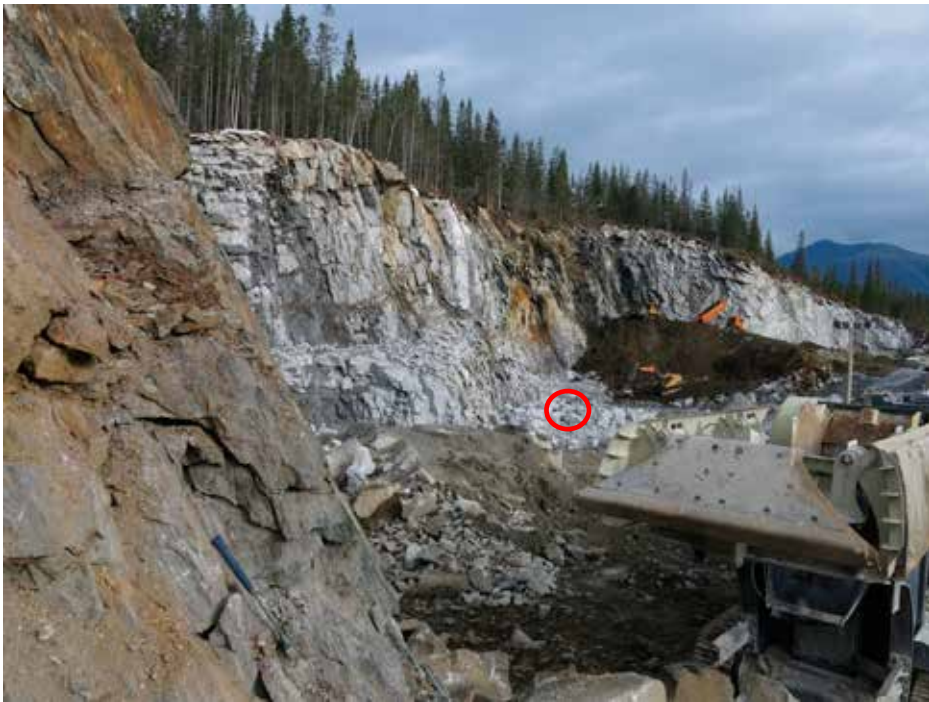
Foto 7. Bilde tatt fra pel ca. 4 810 mot nordøst. Fjellveggen sett på venstre side av bilde er av samme type berg som svakhetssonen sett på avstand, se foto 6. Stedet for eksplosjonen er omtrentlig innringet med rødt i bilde. Bilde tatt den 25. september 2014.

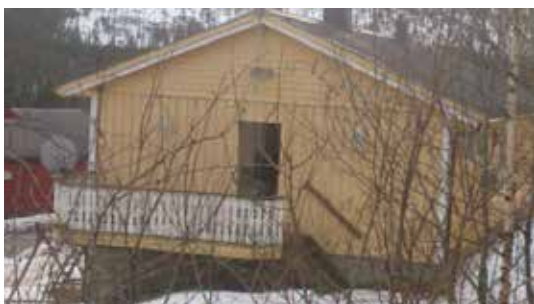
Kun dør på kortvegg. Blåst inn.

Kortvegg mot øst og ES. Dør blåst inn.

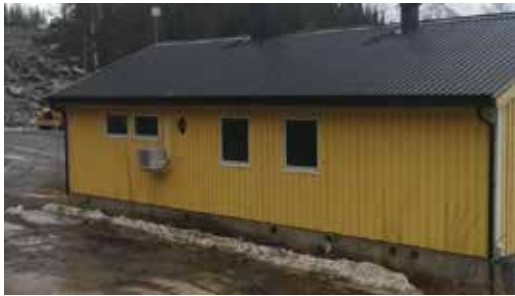
Langside nord. Ingen skader. ES opp til venstre.

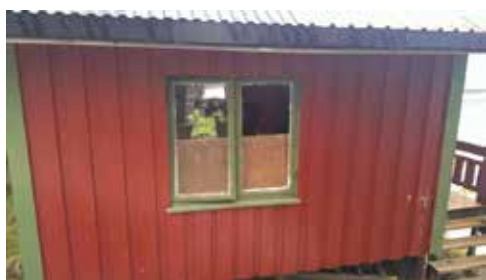
Bilde fra vest. Ett av to vindu knust. (Skjernet av typografi/vegetasjon?)

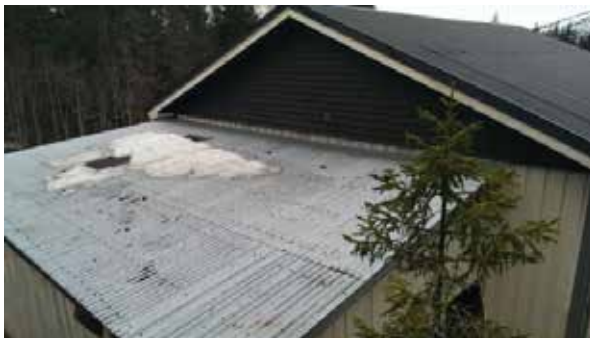
Blikkskur/påbygg på nordside.

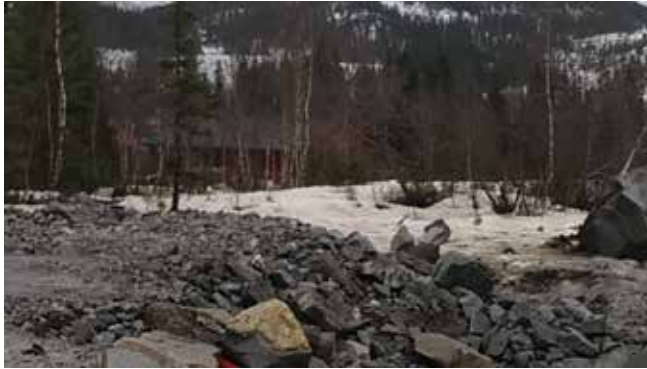
Bilde. Retning fra nedenfor ES, mot husets nord og vestside.

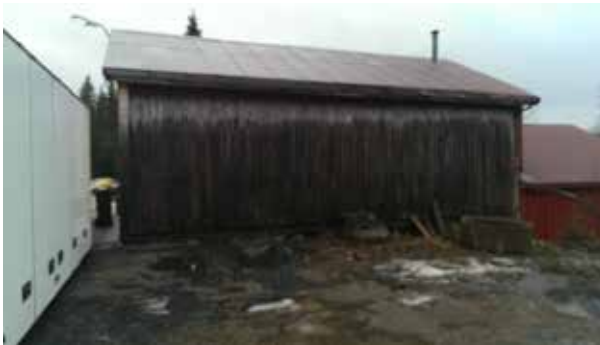
Sidevegg mot vest

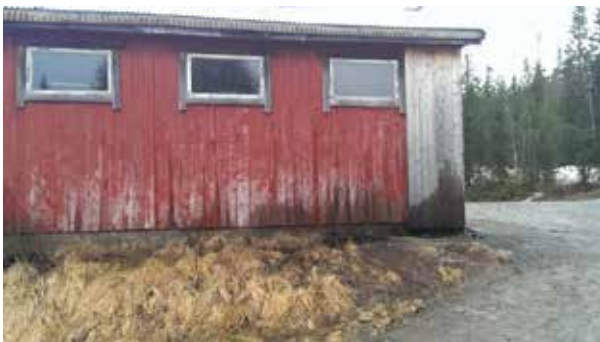
Sidevegg mot øst med vindu. Ingen knust.

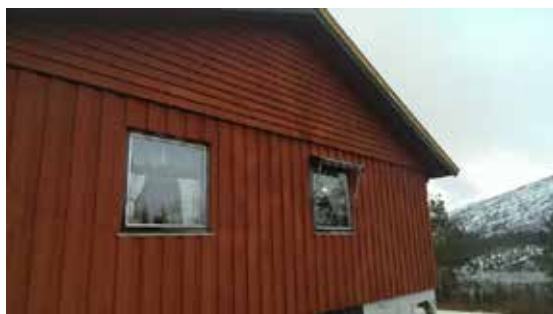
Fasade mot vest.

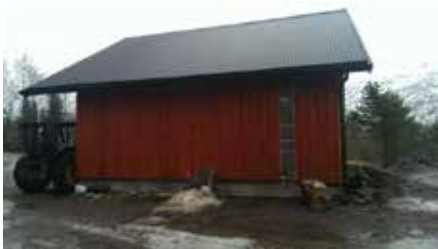
Fasade mot nord.

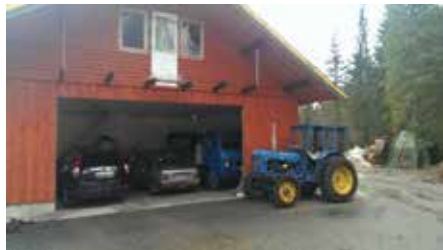
Fasade mot øst. Dør 2. etg vippet frem.

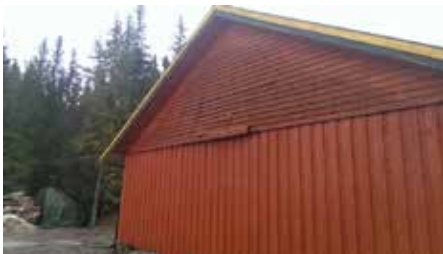
Fasade mot vest. Vegg buler.

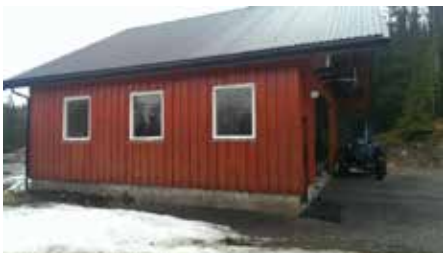
Fasade mot sør (bakside)

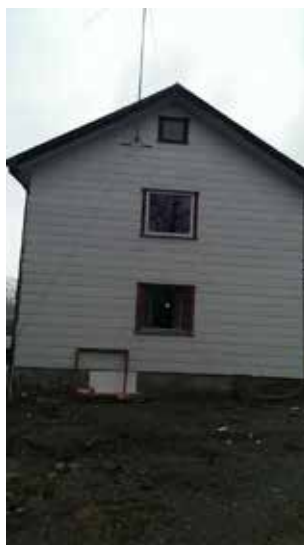
Østvegg. Ett av to vindu knust. (Blåst ut?)

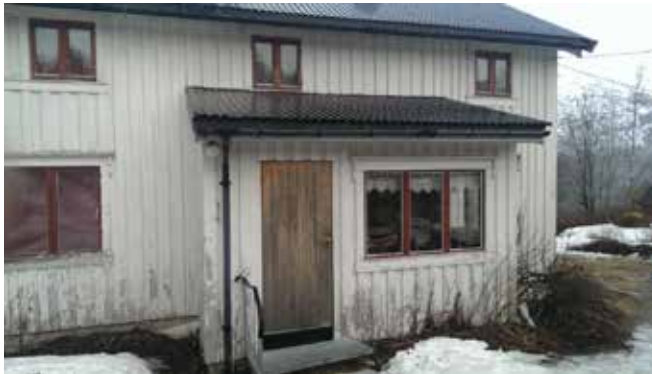
Fasade mot nord. Ingen skader.

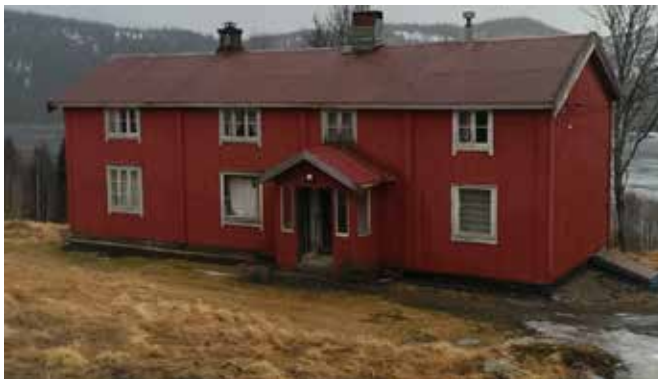
Fasade mot nord. Ingen vindu knust (nå).

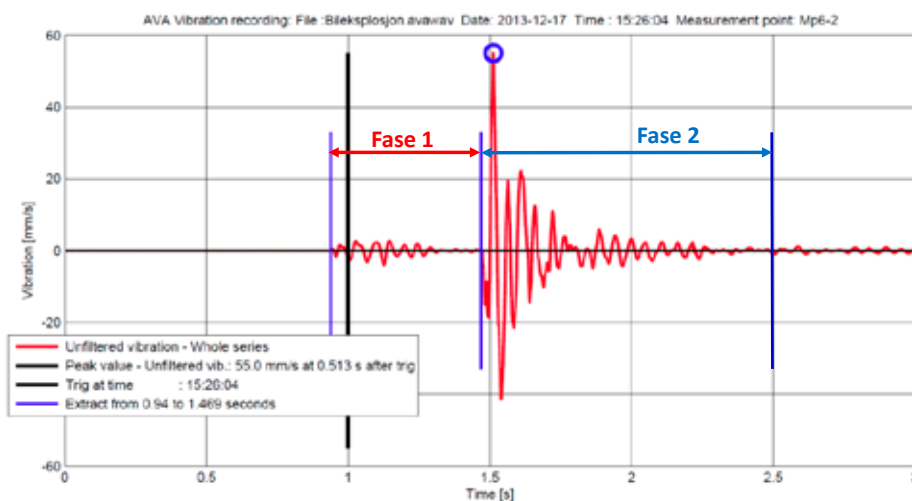
Figur 1 Registrert vibrasjonsforløp fra eksplosjon ved Dervja 17. desember 2013

Figur 1 viser vibrasjonsforløpet fra eksplosjonen, slik det er registrert av sensoren på grunnmuren i PM6-2.

Fra plotten i Figur 1 kan vi lese av følgende målte differanse i ankomsttid til: $t_{diff_m\ddot{a}lt} = (t_{trykk_m\ddot{a}lt} - t_{vib_m\ddot{a}lt}) = (1.464s - 0.935s) = 0.529s$. Dette stemmer svært godt med den beregnede forventede forskjellen i ankomsttider. Det gir på denne måten en strek indikasjon på at vår tolkning av det registrerte vibrasjonsforløpet, at den første fasen – Fase 1 er mekaniske bølger, overført direkte gjennom bakken som Rayleighbølger, og at den andre fasen – Fase 2 er en umiddelbar respons av leire og grunnmur på ankomsten av lufttrykkstøtet fra eksplosjonen.

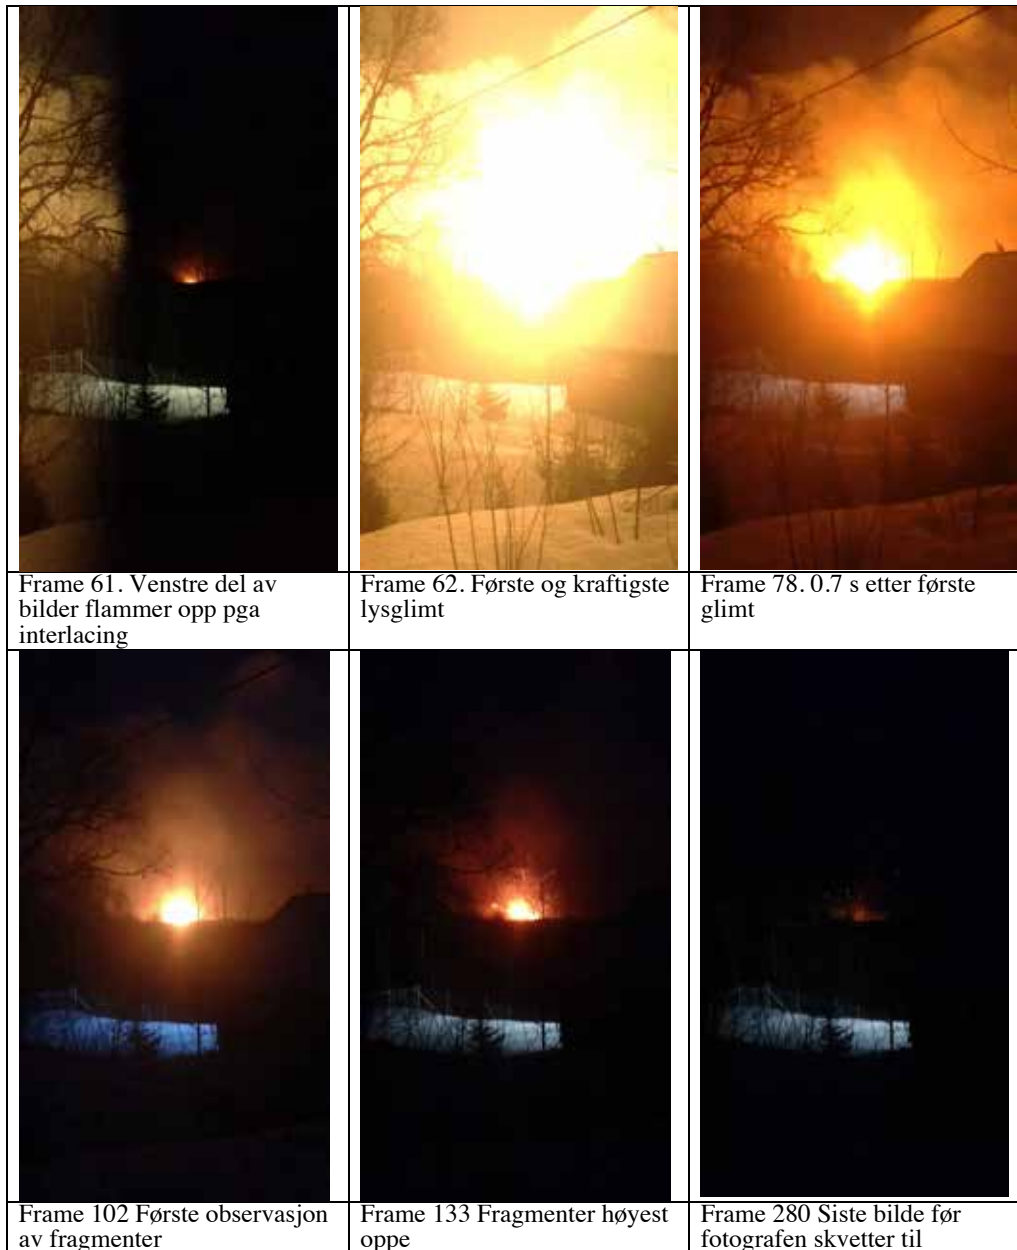
Figur 1 Utvalgte bilder fra videoopptaket.

En analyse av dette viser at et aluminiumsfragment ikke ville kun nå opp i denne høyden med mindre det veier minst 1,5 kg, hvilket tilsvarer en størrelse på ca 40 x 40 cm når man antar at tykkelsen på flaket er ca 3 mm. Med denne vekten måtte utgangshastigheten ha vært ca 1270 m/s. Dette virker urealistisk, gitt den lave Gurney-hastigheten. Luftmotstanden til aluminiumsdelenene kan også, som nevnt ovenfor, være noe undervurdert, hvilket forsterker konklusjonen om at de fragmentene vi ser ikke kan være aluminium.

Det er derfor mest sannsynlig at det dreier seg om stålfragmenter på noen hundre gram. Et fragment på 300 gram kan nå denne høyden dersom utgangshastigheten er ca 700 m/s. Det vil nå toppunktet etter ca 6,5

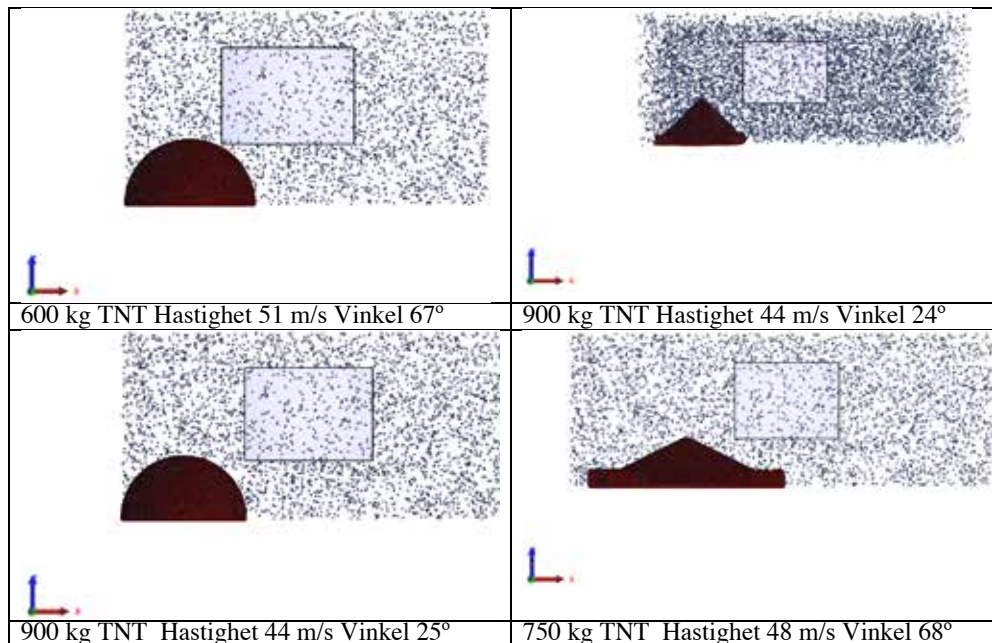
Figur 3 viser fire konfigurasjoner hvor resultatet, i form av sprengstoffmasse, utkasthastighet og utkastvinkel, blir slik at motorblokken ville ha landet på funnstedet.

Figur 3 Fire mulige konfigurasjoner som gir mulig løsning for motorblokkens utkast.

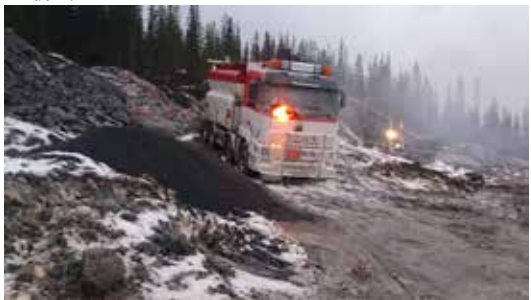
<ul style="list-style-type: none"> • Viser brannens arnested. • Flammer på høyre side av F-114 under frontruten og i tillegg er det to mindre flammer lengre ned på denne siden, ved grillen. • Rundt midten av fronten er det en tydelig avsetning av sot på oversiden av grillen. • Lyskasteren til høyre for bilen ble ikke slått av før evakuering.
kl 13:26 Brannen har vart i ca. 22 min.	Bilde 2:

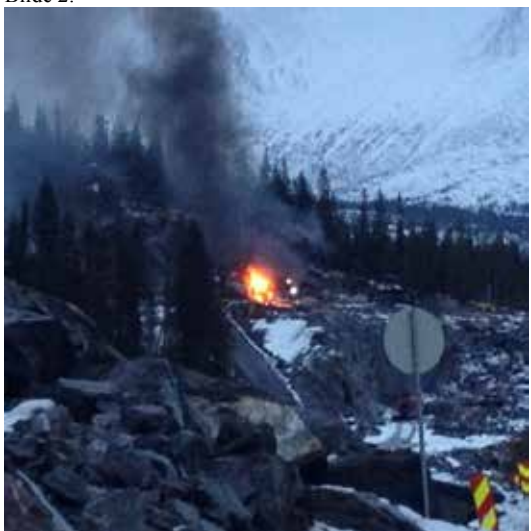
<ul style="list-style-type: none"> • Førerhuset er i full brann. • Ingen flammer på lasteplanet, deksel ses tydelig. • Ser ut til å brenne på bakken foran bilen. • Sort røyk kan tyde på forbrenning av plast, gummi, diesel og olje. • Lyskasteren ses til høyre for brannen.

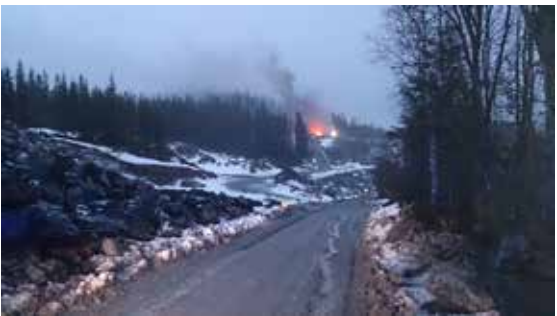
<p>Røyken er nå mindre sort og mer grå. Det kan tyde på at det er vanndamp i røyken. Vanndamp vil kunne gi hvit røyk, men sammen med sort røyk fra forbrenning av hydrokarboner kan røyken se mer grå ut.</p>
<p>Kl 14:23 Brannen har vart i ca. 1t 19 min</p>	<p>Bilde 4:</p>

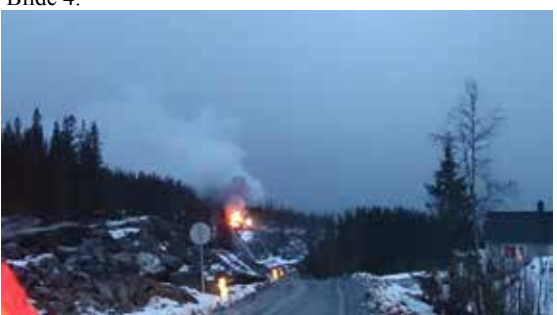
<p>Røyken ser mer grå og hvit ut enn på bilde tatt kl 14:06. Som nevnt tidligere kan hvit røyk tyde på at det er vanndamp i røyken. Vanndampen kan stamme fra både vanntanken på lasteplanet men også fra dekomponering av ammoniumnitrat.</p>
<p>Kl 14:30 Brannen har vart i ca. 1t 26 min</p>	<p>Bilde 5:</p>

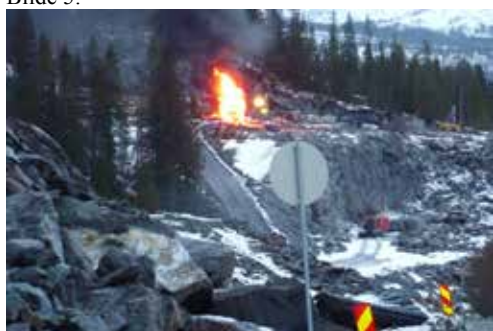
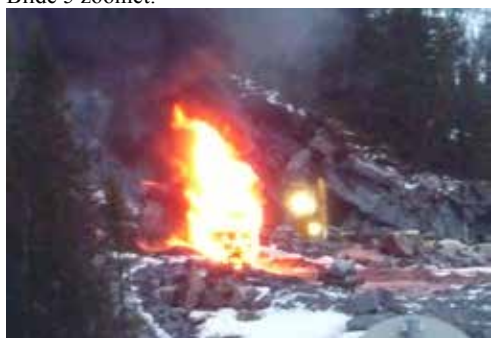
<p>Bilde 5 zoomet:</p>

<p>Ser ut som brannen ikke har nådd enden av lasteplanet, men at de bakerste bildekkene brenner.</p> <p>Ser ut som det brenner på bakken foran og ved siden av bilen. Kan være diesel, olje, smeltet plast og bildekk. Kan også tenkes å komme fra kjemikalier fra tankene om bord som har rent ut og brenner enten alene eller i kombinasjon med de tidligere nevnte materialer.</p>

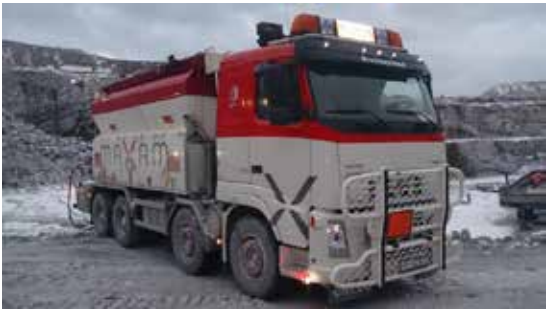
<p>Bilde 6B:</p>

<ul style="list-style-type: none">• Ser ut til at førerhytta er utbrent.• Produksjonsenheten på lasteplanet er omsluttet av brann.• Ser ut til at horisontal skrue har falt litt ned når man sammenligner bilde 6A og 6B. Tyder på svikt i bæreegenskapene til aluminiumstankene.
<p>K1 15:21 Brannen har vart i 2t 17 min</p>	<p>Bilde 7:</p>

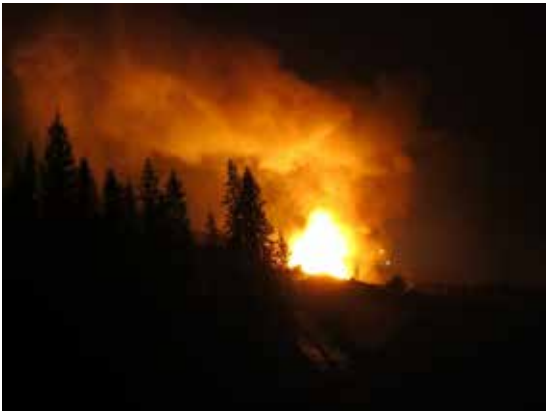
<p>Intensivering av brannen.</p>

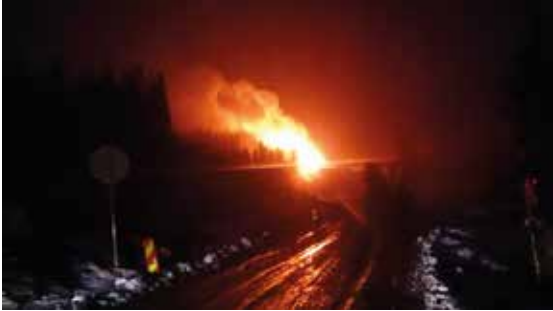
<p>K1 15:26 Brannen har vart i 2t 22 min</p>	<p>Bilde 8:</p>

<p>Intensivering av brannen.</p>
<p>K1 15:26 Eksplosjonen</p>	<p>Bilde 9:</p>

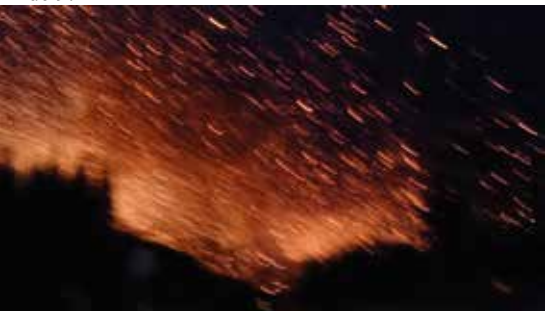
<p>Brennende/glödende nedfall.</p>
