# VEILEDNING FOR BRANNUTREDERE

Det lokale elektrisitetstilsyn – DLE  
og sakkyndige selskaper – SKS  
Revidert 2020

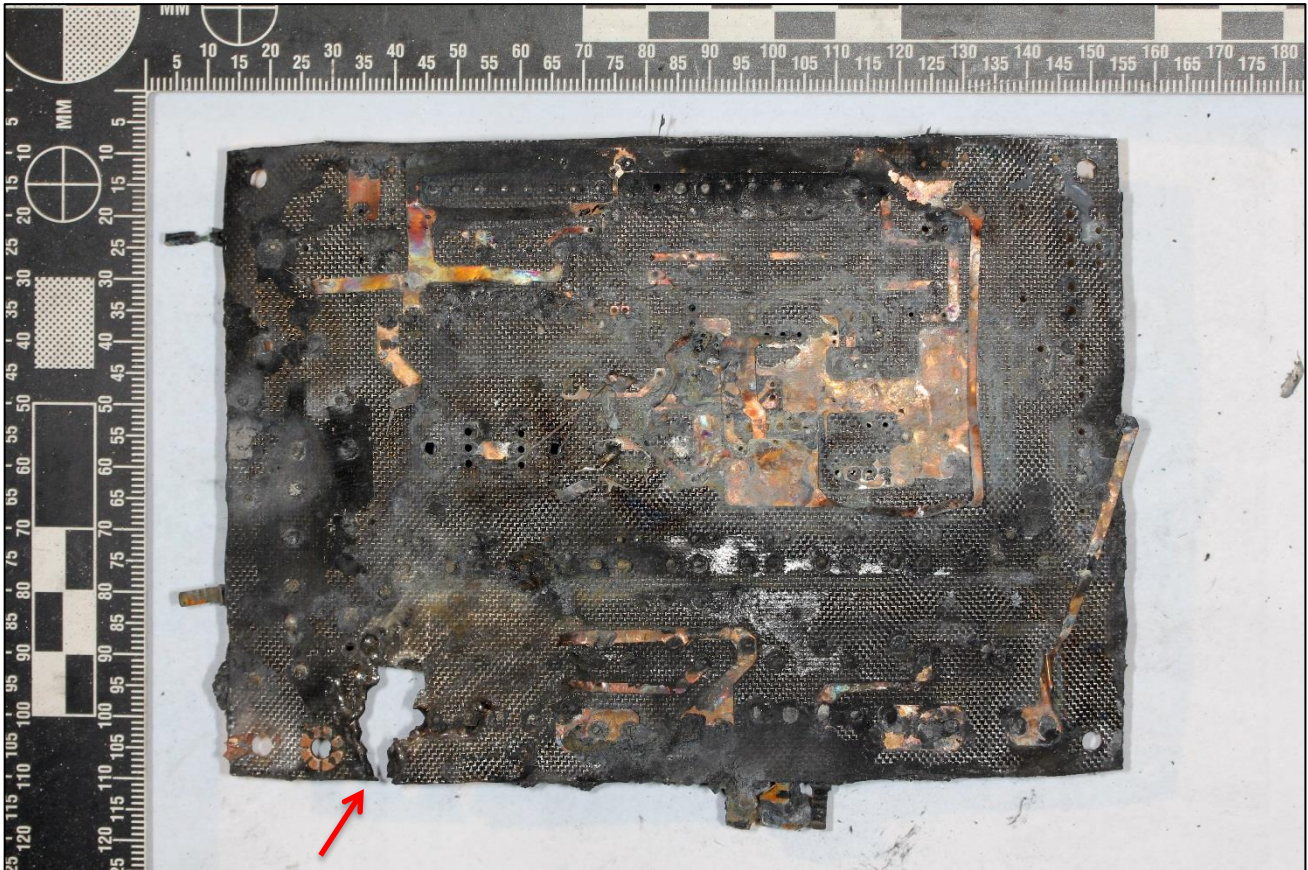
Figur 7. Baksiden av kretskortet. Pilen viser til område med smelteskader.

Kretskortet i styringsenheten var svært skadet, og deler av komponentene var brent bort eller løsnet. Ved den ene kontakten med tilkoblede ledninger var det smeltet bort et lite område av selve kortet. Det er i tillegg påvist noen mindre smelteskader rundt flere av loddepunktene til den aktuelle kontakten. Kretskortet var utført med glassfiberarmering, og mesteparten av bindemiddelet var brent bort.
