## Elsikkerhet 55 (juni 1999)

### Innhold

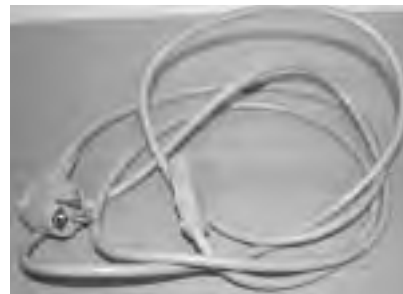
Ledningssett

Tverrsnitt for ledningssett  
reguleres av EN 60799

I Elsikkerhet nr. 64 var det ikke samsvar mellom tekst og bilder i artikkelen på side 10. Det korrekte er slikt som vist her:

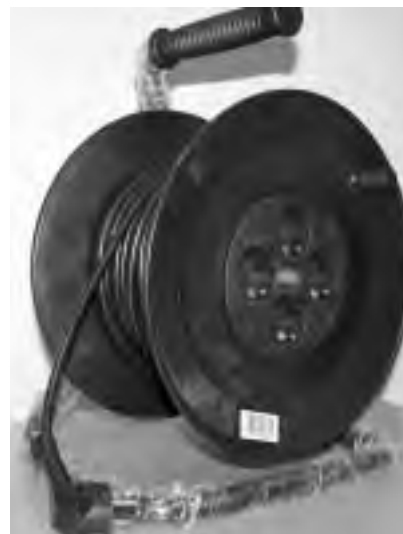
Tverrsnitt for kabel-trommel  
reguleres av EN 61242

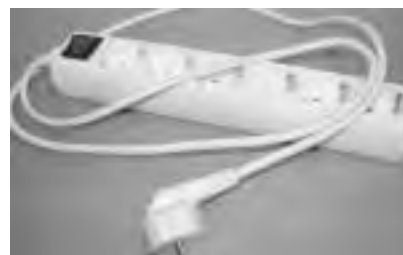
Minste tverrsnitt for skjøteledning  
med lengde over 2 m er 1,5 m<sup>2</sup>

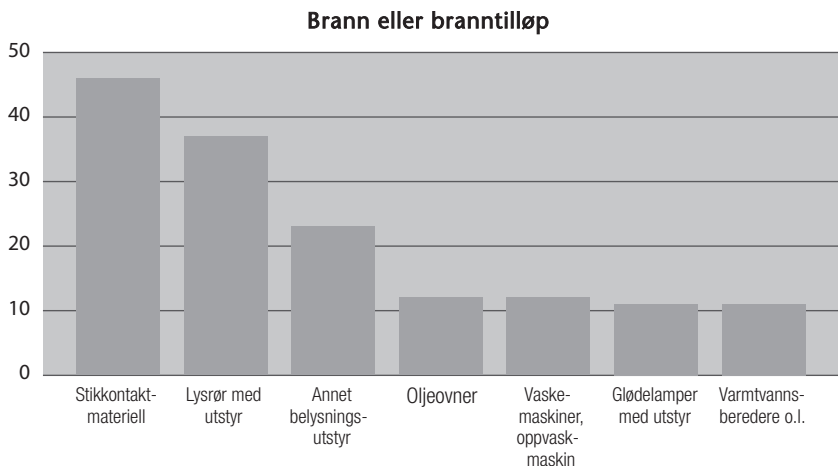
Tar man "10 på topp" av disse meldingene og fjerner installasjonsmateriell sitter man igjen med syv produkter (152 meldinger).

Dersom gruppene som omhandler belysning slås sammen til én gruppe får man to grupper; belysning og stikkontaktmateriell, som skiller seg ut fra resten når det gjelder hendelser som føres under brann og branntilløp i statistikken.

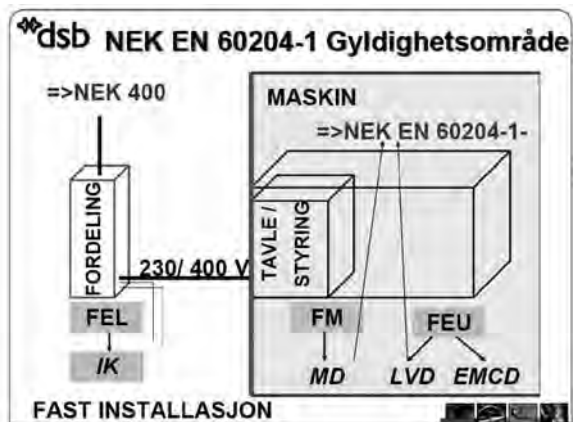
Figuren viser sammenheng og gyldighetsområde til aktuelle forskrifter, normer og direktiver for maskiner og fast elektrisk installasjon.

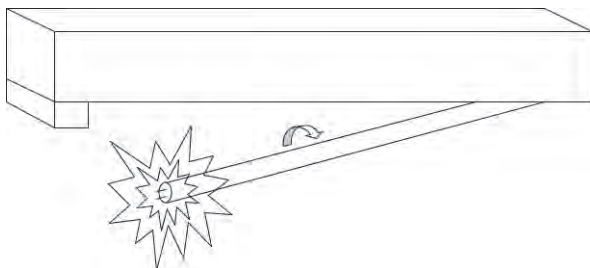
DSB har blitt gjort oppmerksom på at det er oppdaget problemer ved montering av LED lysstoffrør i eksisterende armatur. Når kun den ene tilkoblingspluggen til LED lysstoffrøret er satt inn i holderen på armaturen, så kan pluggen i andre enden av lysstoffrøret være spenningsatt dersom røret blir vridd en ½ omdreining. Det vil være berøringsfare som er uakseptabel i henhold til krav i forskrift om elektrisk utstyr. (Dette gjelder ikke tradisjonelt lysstoffrør, da de ikke tenner før begge ender på røret er tilkoblet). Oppdages det slike produkter på markedet bes det om å sende en bekymringsmelding via [www.dsb.no](http://www.dsb.no) under nedtrekksmeny «Skjema fra DSB».

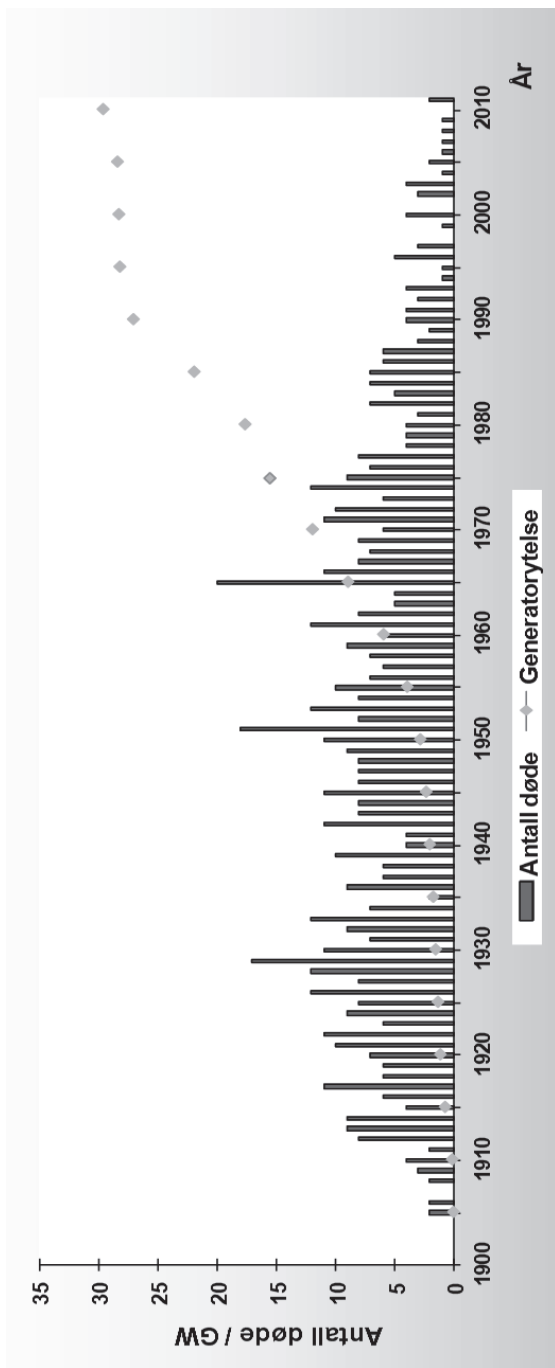
Figur 1

Antall død pr. år og installert generatorytelse i Norge

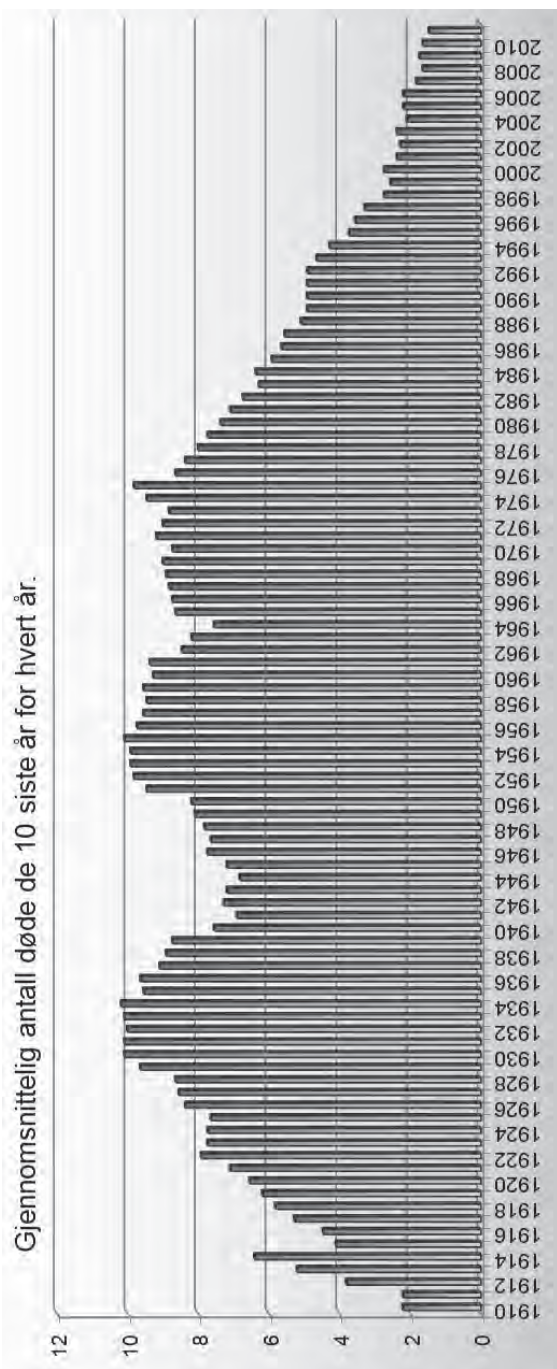
Figur 2  
Gjennomsnittelig antall døde de 10 siste år for hvert år.

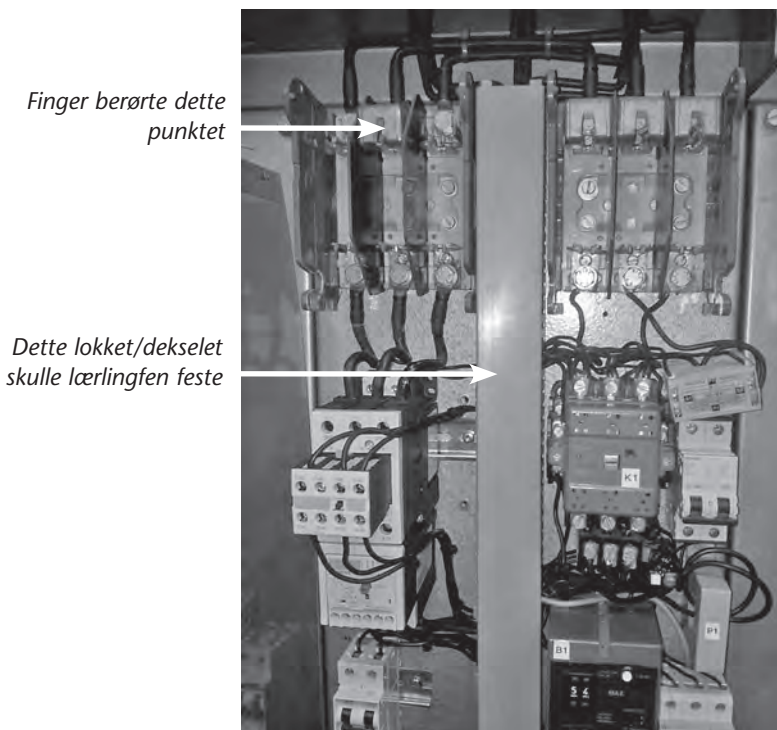
I forkant av arbeidet var SJA, arbeidstillatelse, koblingsrutiner og definisjon av arbeidsområde gjort i henhold til virksomhetens rutiner. Dekselet var vanskelig å få festet så lærlingen brukte noe makt for å få presset det på plass. I den forbindelse glapp han taket og kom i berøring med strømførende deler i en skillebryter som manglet gnistfanger på den fasen hvor lærlingen kom i

*Opprinnelig arbeidsområdet var som vist på bilde, under den røde linjen.*

berøring. Samtidig var den andre hånden i kontakt med jord, antagelig med tavlens bakplate. Lærlingen ble med dette utsatt for strømgjennomgang fra hånd til hånd. Gjennomgang av ulykken avdekket brudd på FSE og tekniske forskrifter. Det ble under i løpet av granskningen av uhellet avdekket at lærlingen hadde brukt hansker under hele arbeidsoperasjonen med å bytte kontaktor, som det var beskrevet i SJA. Det ble heller ikke jobbet utover det området i tavlen som var definert i SJA. Lærlingen tok av seg hanskene i forbindelse med ryddingen når jobben definert i SJA var ferdig. Den delen av kanalen han strevde med å få lokket på var utenfor det definerte arbeidsområdet. Man kan i ettertid se at hendelsen kunne vært unngått hvis lærlingen hadde beholdt hanskene på under ryddearbeidet. Hendelsen kunne også vært unngått hvis man hadde tatt sikringene ut av lokket til sikringslastskillebryteren og satt denne inn igjen som en beskyttelse.

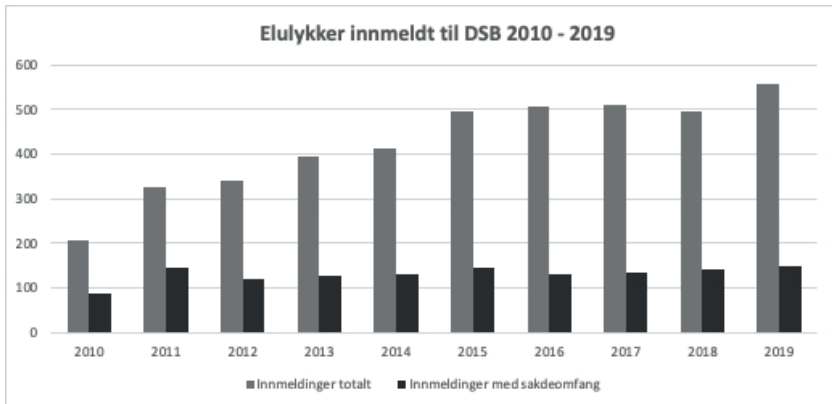
Det ble i 2019 meldt inn 556 elulykker. Etter en jevn økning de siste ti årene er dette det høyeste antall meldte elulykker til DSB. Av disse er 151 meldt med skadeomfang. Antall ulykker med skadeomfang holder seg stabilt. Elsikkerhet 92 inneholder beskrivelser av mange av disse ulykkene som skjedde i 2019. Flere av disse egner som diskusjonsoppgaver og case i undervisning og kurs i sikkerhetsregelverket. Beskrivelsene inneholder også hendelser som ikke har medført sykefravær eller skader. Det er ofte tilfældigheter som hindrer at

nestenulykker og ulykker blir alvorlige ulykker og slike beskrivelser kan hjelpe til å forhindre dette. I statistikken er det også tatt med hendelser som ikke har medført sykefravær eller skade.

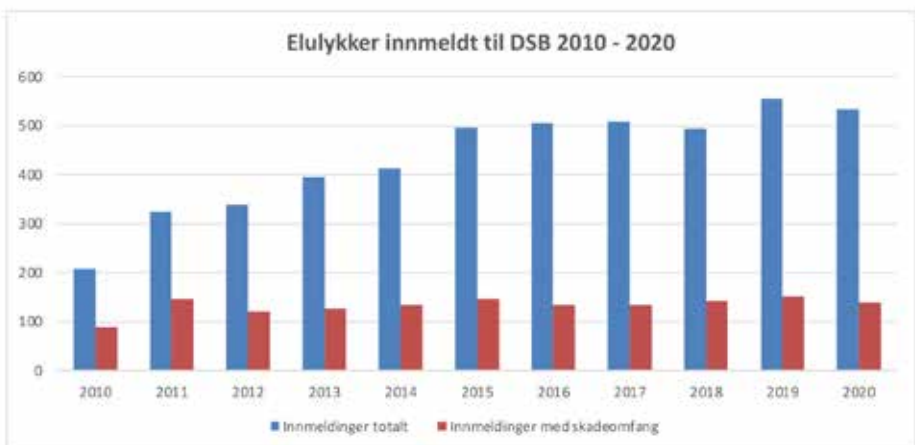
Det ble i 2020 meldt inn 534 elulykker. Etter en jevn økning de siste ti årene ligger dette antallet ulykker meldt til DSB på samme nivå som de siste år. Av disse er 139 meldt med skadeomfang. Antall ulykker med skadeomfang holder seg stabilt. Elsikkerhet 93 inneholder beskrivelser av mange av disse ulykkene som skjedde i 2020. Flere av disse egner som diskusjonsoppgaver og case i undervisning og kurs i sikkerhetsregelverket. Beskrivelsene inneholder også hendelser som ikke har medført sykefravær eller skader. Det er ofte tilfældigheter som hindrer at nestenulykker og ulykker blir alvorlige ulykker og slike beskrivelser kan hjelpe til å forhindre dette. I statistikken er det også tatt med hendelser som ikke har medført sykefravær eller skade.

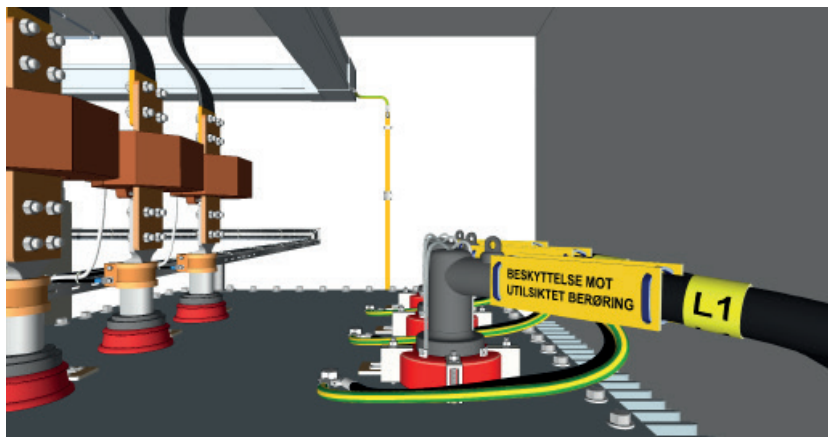
Figur 24, RENblad 6010

De fleste nettselskaper benytter RENblader som bransjeretningslinjer. Det er en fordel for de som arbeider ute i anleggene at anleggene er gjenkjennbare.

Det øker sikkerheten. Samtidig er det viktig å merke seg at dersom merking mangler eller utførelse ikke er i tråd med leverandørens/produzentens anvisninger, så er avslutningene å betrakte som uisolerte og må derfor avskjermes.

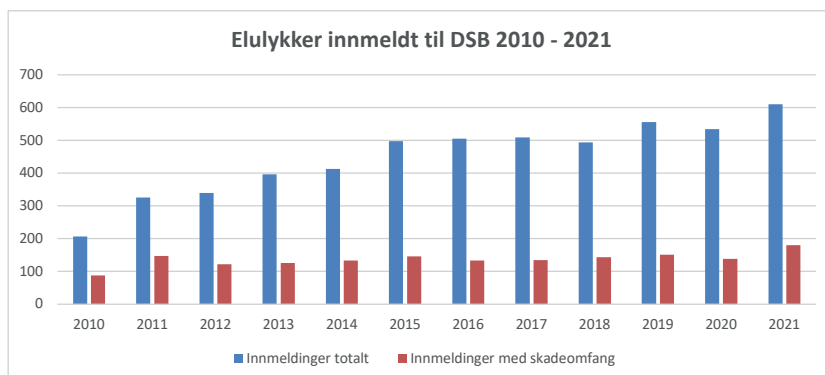
Det ble i 2021 meldt inn 610 elulykker. Etter en jevn økning de siste ti årene er dette antallet ulykker meldt til DSB det høyeste. Av disse er 180 meldt med skadeomfang, dette også det høyeste. Elsikkerhet 94 inneholder beskrivelser av noen av disse ulykkene som skjedde i 2021. Omfanget av antall beskrivelser er denne gang mindre enn tidligere år. Flere av disse egner som diskusjonso-

ppgaver og case i undervisning og kurs i sikkerhetsregelverket. Beskrivelsene inneholder også hendelser som ikke har medført sykefravær eller skader. Det er ofte tilfeldigheter som hindrer at nestenulykker og ulykker blir alvorlige ulykker og slike beskrivelser kan hjelpe til å forhindre dette. I statistikken er det også tatt med hendelser som ikke har medført sykefravær eller skade.

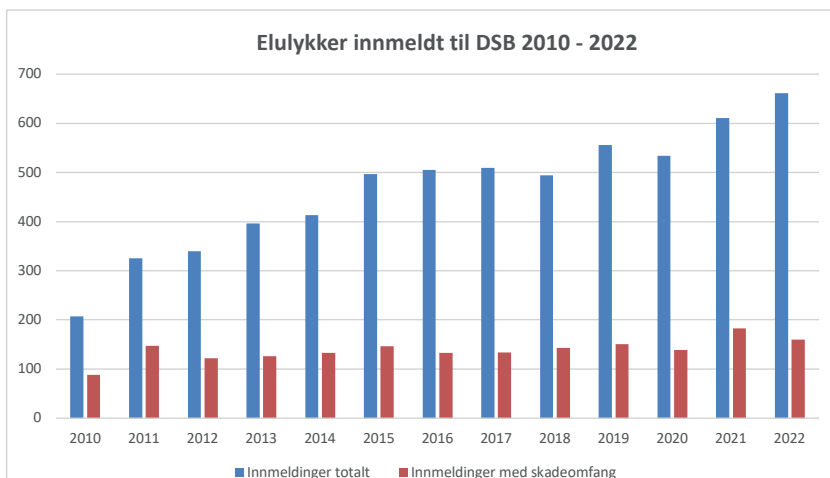
Det ble i 2022 meldt inn 661 elulykker. Etter en jevn økning de siste ti årene er dette antallet ulykker meldt til DSB det høyeste. Av disse er 160 meldt med skadeomfang, dette også det høyeste. Elsikkerhet 95 inneholder beskrivelser av noen av disse ulykkene som skjedde i 2021. Omfanget av antall beskrivelser er denne gang mindre enn tidligere år. Flere av disse egner som diskusjonsoppgaver og case i undervisning og kurs i sikkerhetsregelverket. Beskrivelsene inneholder også hendelser som ikke har medført sykefravær eller skader. Det er ofte tilfeldigheter som hindrer at nestenulykker og ulykker blir alvorlige ulykker og slike beskrivelser kan hjelpe til å forhindre dette. I statistikken er det også tatt med hendelser som ikke har medført sykefravær eller skade.

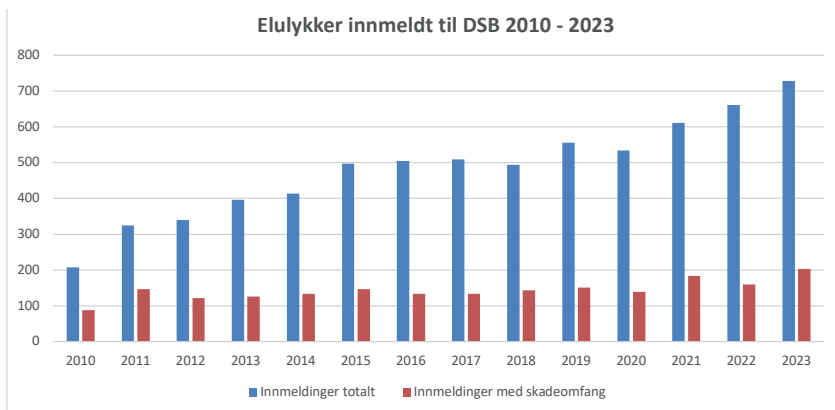
Det ble i 2023 meldt inn 728 elulykker. Etter en jevn økning de siste ti årene er dette antallet ulykker meldt til DSB det høyeste. Av disse er 203 meldt med skadeomfang, dette også det høyeste. Elsikkerhet 96 inneholder beskrivelser av noen av disse ulykkene som skjedde i 2023. Antall beskrivelser denne gang er mindre enn tidligere år. Flere av disse eigner som diskusjonsoppgaver og case i undervisning og kurs innen elsikkerhetsregelverket, spesielt fse-opplæringen. Beskrivelsene inneholder også hendelser som ikke har medført sykefravær eller skader. Det er ofte tilfældigheter som hindrer at nestenulykker og ulykker blir alvorlige ulykker og slike beskrivelser kan hjelpe til å forhindre dette. I statistikken er det også tatt med hendelser som ikke har medført sykefravær eller skade.
