Direktoratet for
samfunnssikkerhet
og beredskap

Rapport

Nasjonal kartlegging av brannsikkerhet i verneverdig
tett trehusbebyggelse

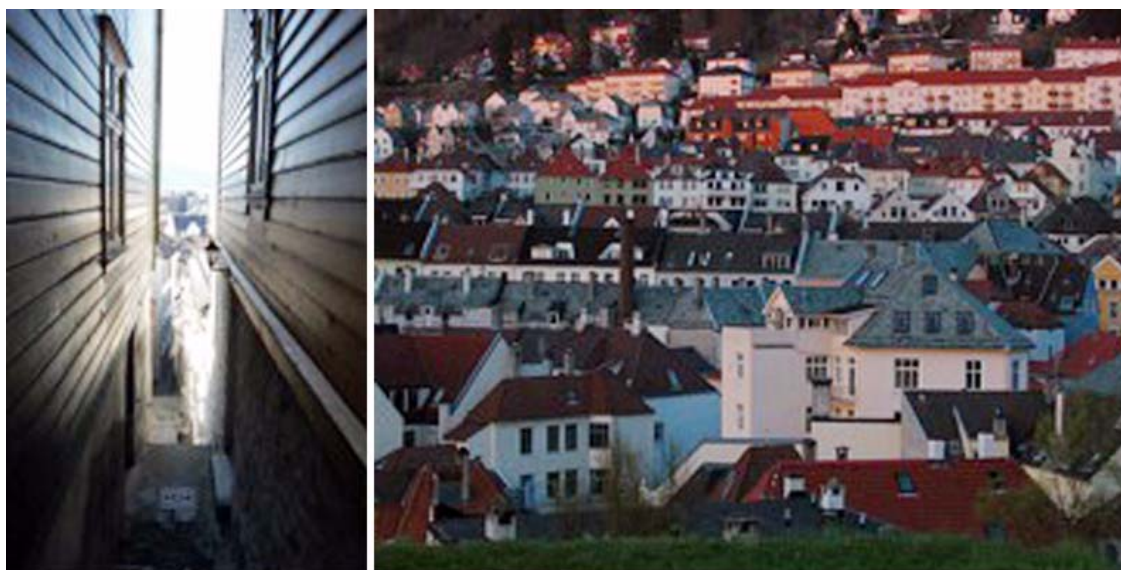
Figur 2-8 Tett trehusbebyggelse i Bergen. Bildet til venstre viser en av Bergens mange trange smug, mens bildet til høyre viser tett blandet bebyggelse i Sandvikssiden. Foto: Bergen Brannvesen.

Bergen: Sandviken. Sandviken ble utbygget på 1600-tallet. Brannsmitteområdet består av bebyggelsen sør for Kristiansholm med sjøbodene til Kystkultursenteret og Rosegrenden med tilstøtende områder i bakkant. Sandvikssiden er vist i Figur 2-8.

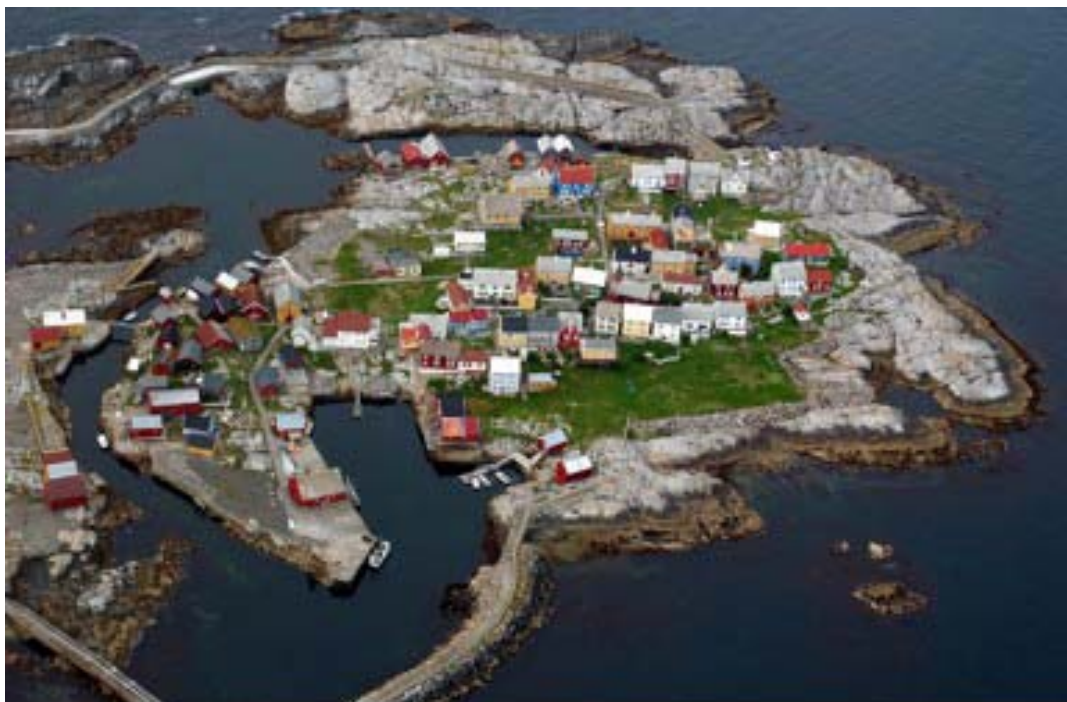
Figur 2-9 Flyfoto av trehusbebyggelsen på Grip. Foto: Kristiansund brannvesen.

Kristiansund: Grip. Øysamfunnet på Grip er et fraflyttet fiskevær med en stavkirke fra 1400-tallet, se Figur 2-9. Grip har særdeles ugunstige forhold med hensyn til områdebrann. Øya er ubebodd i vinterhalvåret, og innsatstiden er lang. Øya har ikke trykkvann, og det er ofte sterk vind, noe som kan gi rask brannspredning.

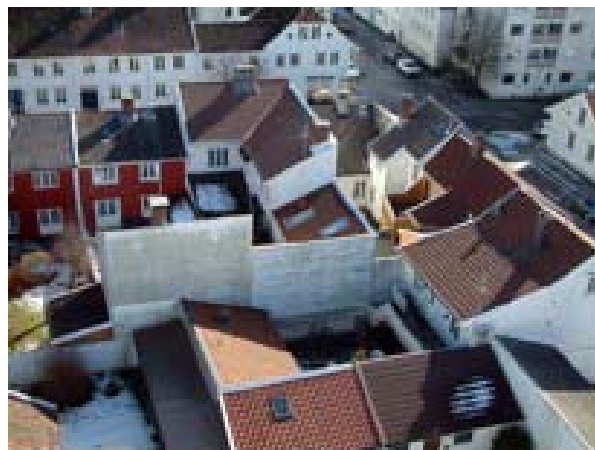
Figur 3-10 Brannmur i tett trehusbebyggelse og bygninger hvor brannslukking kan være vanskelig.

I Figur 3-10 er det vist et par eksempler på brannmur i tett trehusbebyggelse.

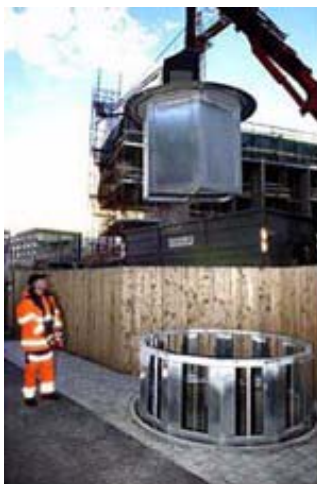
Figur 3-12 Installasjon av brannsikre søppelbeholdere Foto: Adresseavisen.

23 områder har innført spesielle tiltak i forbindelse med lagring av avfall. Gamle Stavanger er et av disse områdene. Her har de plassert ut nedgravde fellesbeholdere som er brannsikre og erstatter gamle søppelspann. Dette hindrer lagring av brennbart avfall mellom og ved siden av hus, se Figur 3-12.

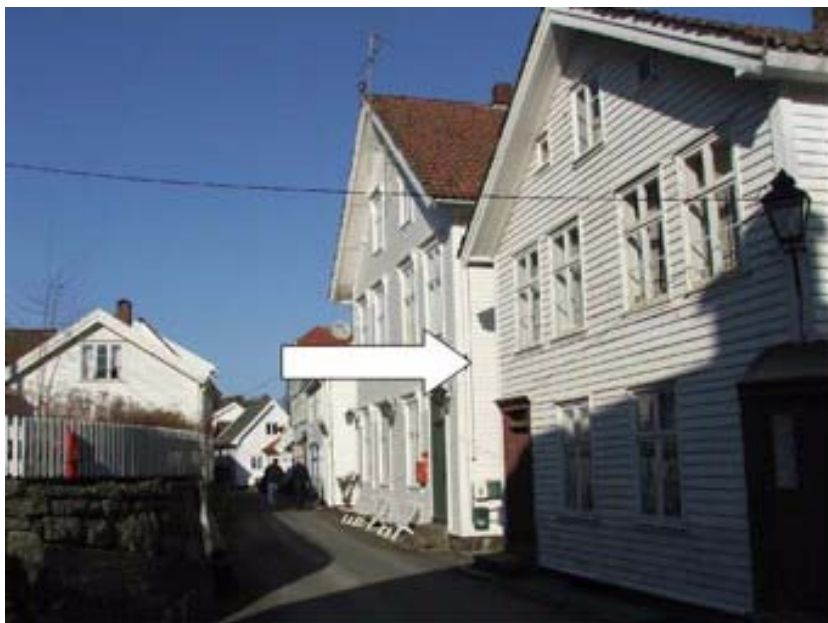
Figur 3-13 Hus med fasadesprinkling (se pil) i Sogndalstrand. Foto: Sokndal brannvesen.

Under spørsmål om andre ekstraordinære tiltak, svarer Grimstad at de har iverksatt forebyggende informasjonstiltak, mens Sogndalstrand har fasadesprinkling på noen hus, se Figur 3-13.

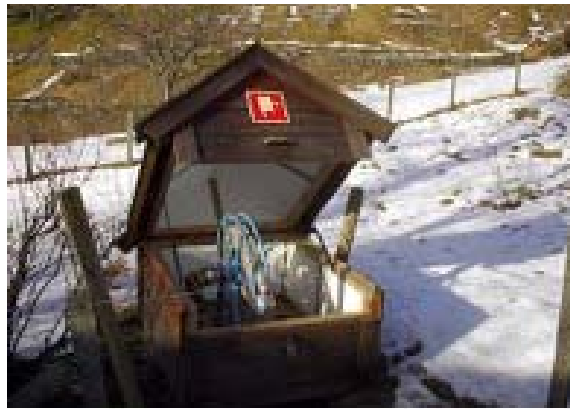
Figur 3-14 Sprinklerrom og slangepost som er plassert i den eldre bygningsmassen på Havråtunet. Foto: Osterøy brannvesen.

På Havråtunet er det fokusert på sprinkler, slangeposter og oppbevaring av brannfarlig vare i eget lukket skap utenfor området, se Figur 3-14.

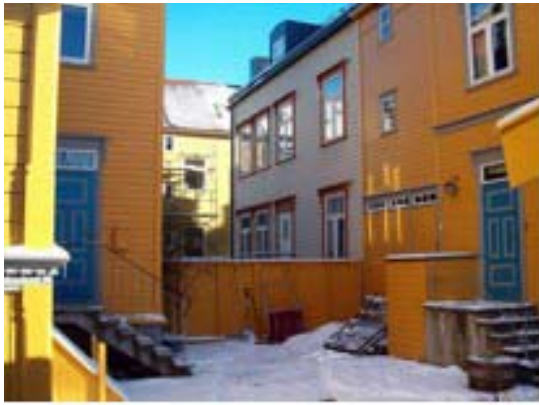
I Figur 3-18 er det vist eksempler på områder med ulik vurdering av faren for områdebrann. Trondheim har for eksempel plassert Møllenberg-området i kategori for stor fare, Bakklandet i kategori for middels og Svartlamoen i kategorien med liten fare for områdebrann. Bleik (Andøy kommune), Tønsberg og Grip i Kristiansund er eksempler på områder som er blitt plassert i kategori for svært stor fare for områdebrann.

Møllenberg i Trondheim: *stor fare.*

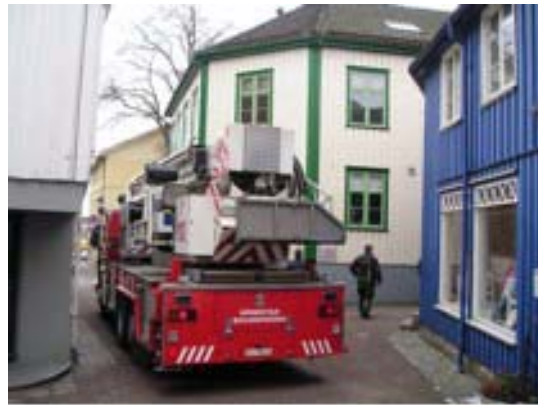
Grimstad: *stor fare.*

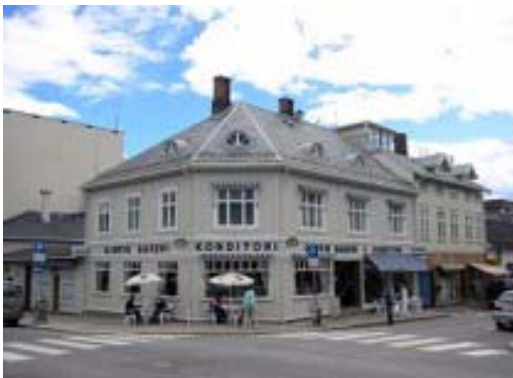
Gjøvik sentrum: *middels fare.*

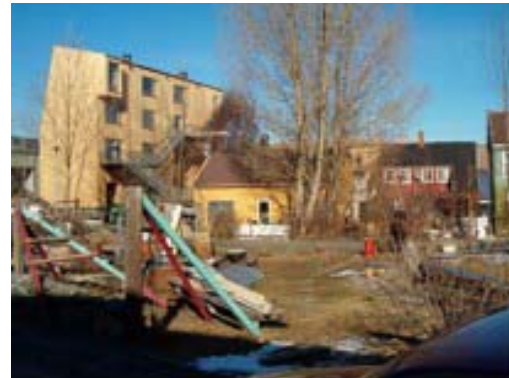
Svartlamoen i Trondheim: *liten fare.*
